Uppdragsnummer 22010235  
2026-215

## Utlåtande över

## ÖVERLÅTELSEBESIKTNING

DANDERYD POPPELN 22  
Kungsvägen 25, 182 79 Stocksund

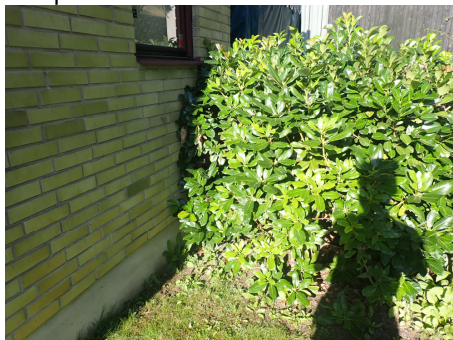
Närliggande plantering mot baksidan.

Närliggande planteringar kan komma att påverka grundkonstruktioner, fasader vind och tak negativt då rötter underminerar grundkonstruktioner (med risk för sättningsskador) och grenar fuktbelastar fasader.

Takkonstruktioner kan även påverkas negativt (nedskräpning av tak, flyttande av takpannor och liknande) samt att planteringar kan täppa till luftspalter vid takfot.

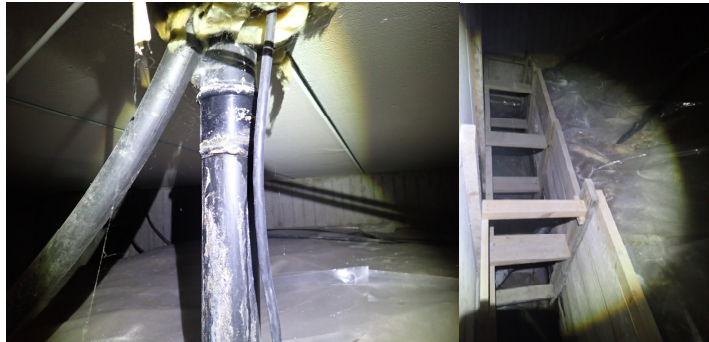
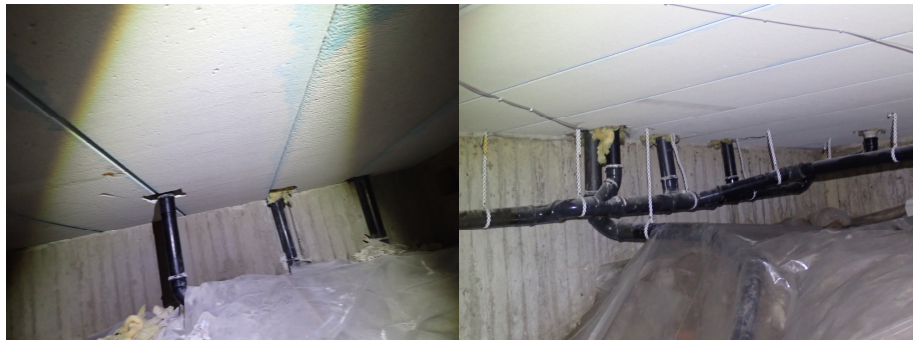
Fukt/läckage noteras vid spricka på avloppsrör under tvättstugan.

Avloppen under husets låga krypgrund är dåligt klamrade.

Gjutform av trä (som saknar funktion) sitter kvar i husets höga krypgrund och har rötskador.

Vid fuktkvotsmätning noterades värden under rekommenderat gränsvärde.

Fortsatt tekniskutredning

Läckaget ska utredas och åtgärdas av fackman.

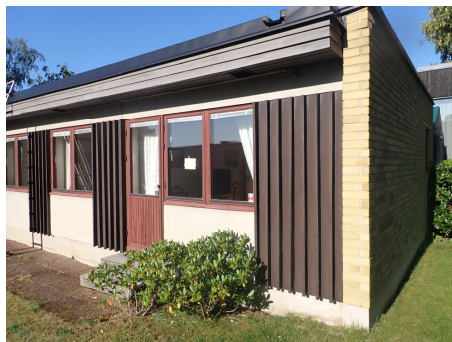
Trädetaljer i söderläge är torrspruckna.

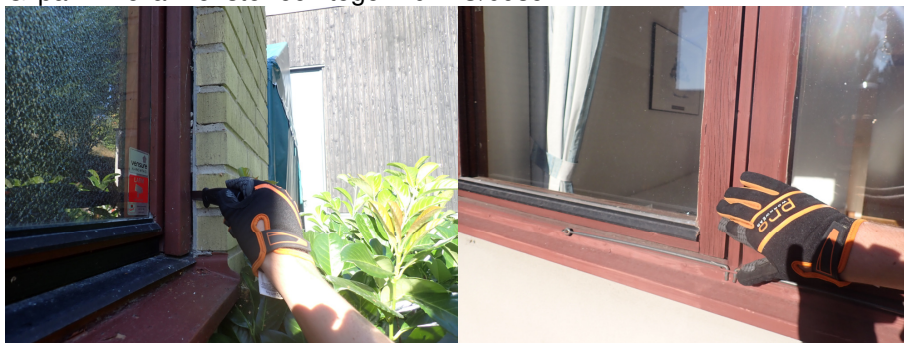
Äldre isolerglas fönster.  
Torrspäckor på fönster och dörrar i söderläge.  
Glipa in mellan fönster och tegel vid WC/dusch.

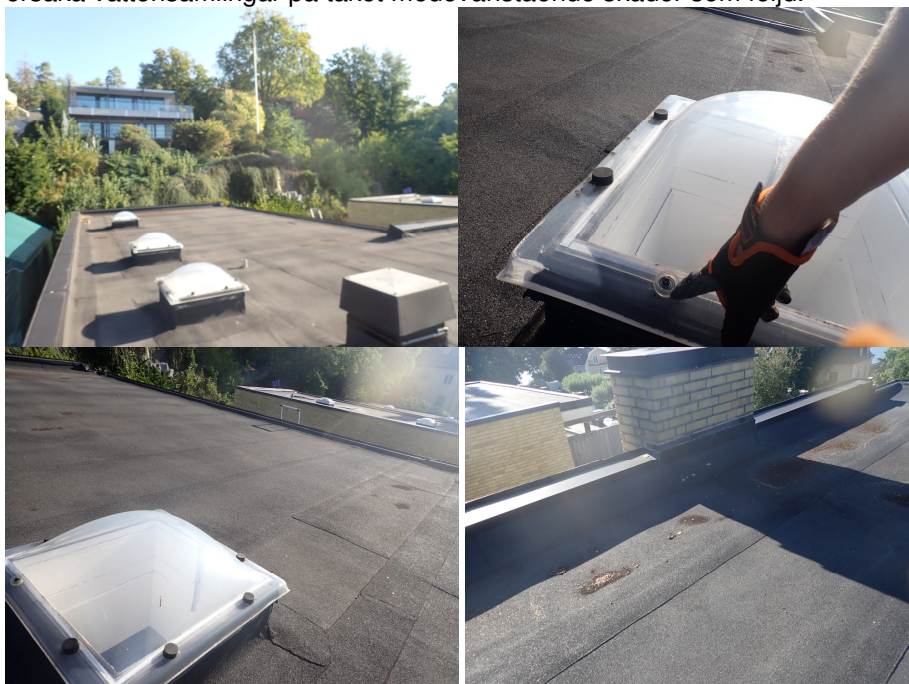
Motfallstak med invändig avvattnings är en känd riskkonstruktion.  
4st täcklock saknas ovan skruvfästningar för takfönster.

Motfallstak med invändig avvattnings är en känd riskkonstruktion, risk finns för att fukt, mögel och/eller rötelaterade skador kan uppstå om brister uppstår i anslutningar/skarvar för avlopp och/eller runt anslutningen mellan takpapp och takbrunn. Risk finns även för att eventuella stopp i takbrunnen kan orsaka vattensamlingar på taket meddovanstående skador som följd.

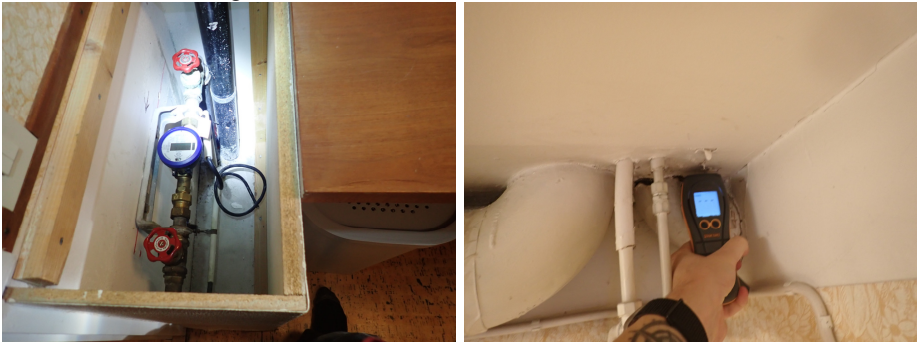
| Tvättstuga/pannrum: | <p>Äldre åldersmässigt avskrivet tätskikt.<br/>Tätskikt saknas i del vid inkommande vattenledning.<br/>Utslag kring avloppsgenomböring i tak ovan varmvattenberedare, torrt vid besiktningen.<br/>Kraftiga släpp i golv och väggmatta.<br/>Rör genomföringar i golvtätskikt.<br/>Äldre golvbrunn av gjutjärn med rostangrepp.<br/>Med anledning av ålder och ovan noterade punkter är tvättstugan i stort behov av renovering.</p> |

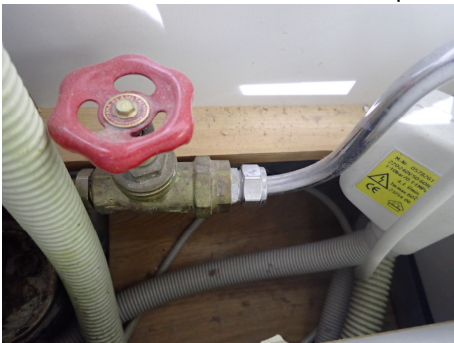
| Kök/matplats: | <p>Tät botten saknas i diskbänksskåpet.</p> |

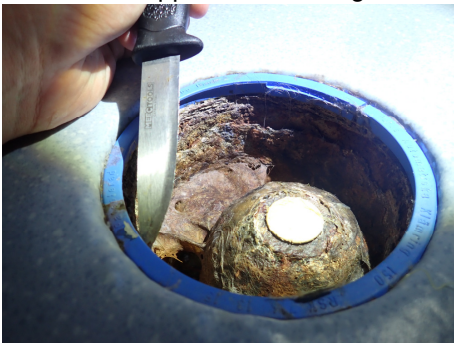
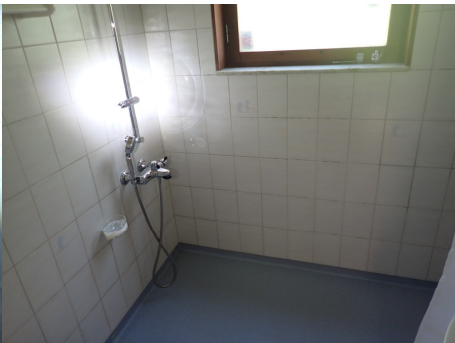
| WC/dusch 2: | <p>Äldre åldersmässigt avskrivet tätskikt.<br/> Äldre golvbrunn av gjutjärn med rostangrepp.<br/> Fönster i våtzon 1, placerat vid dusch.</p> <p><b>Riskanalys</b><br/> Då tätskiktet i våtrummet bedöms som åldersmässigt avskrivet samt att ett flertal brister noterades finns risk för att fuktskador kan komma att uppstå i anslutning till noterade brister.</p> <p>Då det är svårt att få ett tillräckligt fuktskydd mot fönsterkarmar i våtrum ökar risken för skador i anslutning till fönster som är placerade i våtzon 1.</p> <p>Äldre golvbrunnar i gjutjärn är en risk om rostangreppen blir så pass kraftiga att det går hål på godset eller påverkar anslutningen av tätskiktet mot golvbrunnen.</p> <p>Ovanstående kan leda till att fukt, mögel och/eller rötrelaterade skador kan förekomma/uppstå i anslutning till noterade brister/risker.</p> |
