Uppdragsnummer 22010235  
2026-165

## ÖVERLÅTELSEBESIKTNING

SVANEN 3

Svanvägen 3, 182 47 Enebyberg

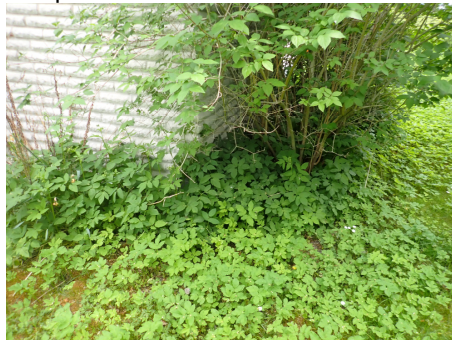
Närliggande planteringar mot pooldelen.

Närliggande planteringar kan komma att påverka grundkonstruktioner, fasader vind och tak negativt då rötter underminerar grundkonstruktioner (med risk för sättningsskador) och grenar fuktblastar fasader.

Takkonstruktioner kan även påverkas negativt (nedskräpning av tak, flyttande av takpannor och liknande) samt att planteringar kan täppa till luftspalter vid takfot.

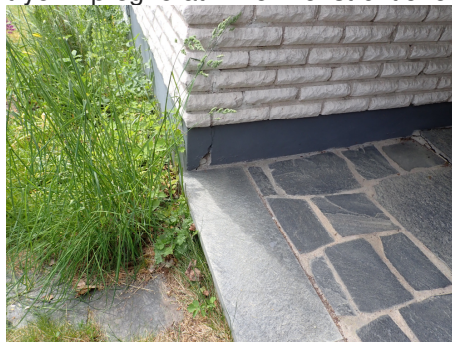
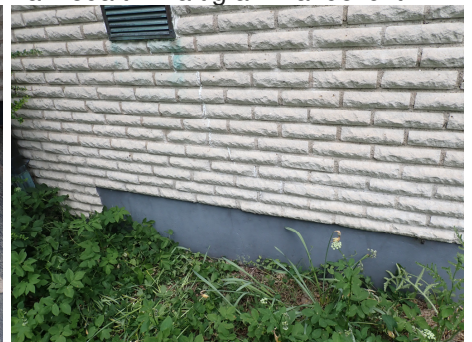
Souterränggrund är en känd riskkonstruktion.

Äldre utvändig dränering.

Mindre spricka i grundmur utanför pooldel samt vid entrédel.

Risk föreligger för att inklädda delar och/eller trädetaljer samt övrigt organiskt material som ansluter mot golv och väggar (trösklar, limmer, textil, papperstapeter och dylikt) i souterrängplanet kan ha/få fukt, mögel och rötrelaterade skador med anledning av normalt förekommande fuktvandring genom grundmurar och golv samt om brister förekommer i dagvattenledningar, dränering och tätskikt. Eventuellt inbyggt/nyttjande av tryckimpregnerat virke i konstruktionen kan leda till kraftig avvikande lukt.

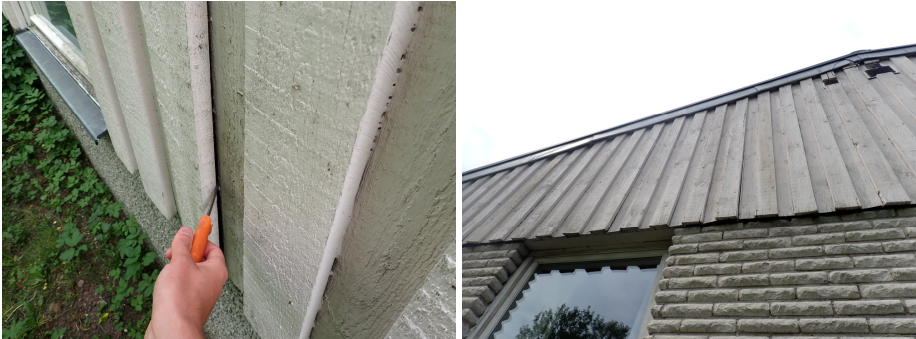
| <p><b>Fasad:</b></p> | <p>Fasadpaneler är allmänt urblekta i färgen, torrsprickor och snedvridna paneler noteras.</p> <p>Riskanalys<br/>Otäta delar/glipor i fasader kan leda till att dagvatten tar sig in i bakomliggande konstruktioner och kan då orsaka fukt, mögel och/eller rötelaterade skador.</p> |
| <p><b>Dörrar:</b></p> | <p>Kraftiga färgsläpp och torrsprickor på dörrar mot pooldelen.</p> |

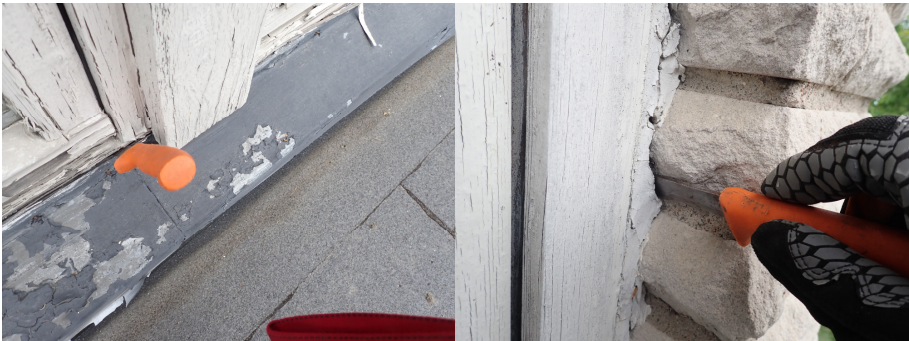
| <p><b>Fönster:</b></p> | <p>Kraftiga färgsläpp och torrsprickor på fönster generellt.<br/>Kraftiga torrsprickor och otäta delar in kring fönster ovan pooldelen.<br/>Äldre isolerglas fönster, punkteringar noteras.<br/>Glipor in mellan kalksandstensfasader och fönster.</p> <p>Riskanalys<br/>Otäta delar/glipor runt fönster kan leda till att dagvatten tar sig in i bakomliggande konstruktioner och kan då orsaka/orsakat fukt, mögel och/eller rötelaterade skador.</p> |

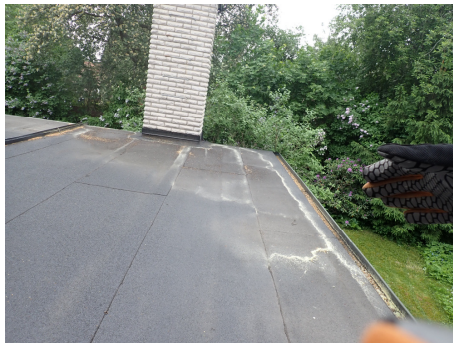
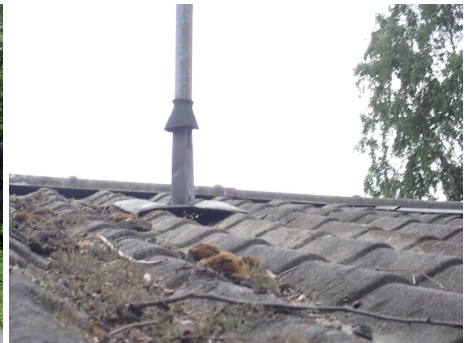
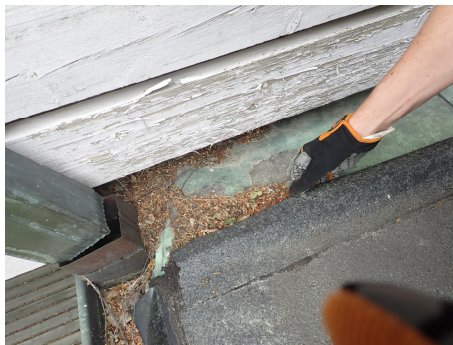
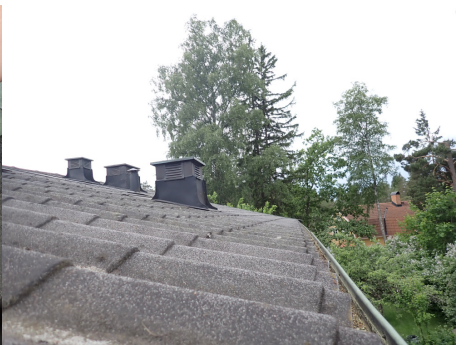
| <p><b>Yttertak:</b></p> | <p>Taket är av säkerhetsskäl endast besiktigad begränsat från markstege vid takfot och stående från husets låga tak.</p> <p>Äldre kraftigt torr och spröd underliggande takpapp för huvudhuset.<br/>Otät takplåt för antenn.<br/>Låglutande tak är en känd riskkonstruktion (ovan pooldelen) svackor noteras i det låglutande/platta taket.<br/>Svikt och blåsor noteras ovan pooldelen, kraftigt kring skorsten, samt släpp vid infästning mot balkongdel.</p> <p>Riskanalys<br/>Äldre torr underliggande takpapp ger en stor risk för skador om läckage sker ner via yttertakets ovanliggande takplåt med risk för fukt, mögel och/eller rötelaterade skador.</p> <p>Låglutande/platta tak är en känd riskkonstruktion, risk finns för att fukt, mögel och/eller rötelaterade skador kan uppstå om brister uppstår i anslutningar/skarvar och/eller runt anslutningen mellan takpapp och takgenomföringar.</p> <p>Dåligt tätade/äldre takplåtar kan leda till att dagvatten tränger in på vinden vilket i sin tur kan leda till fukt, mögel och/eller rötelaterade skador på underliggande konstruktioner.</p> |

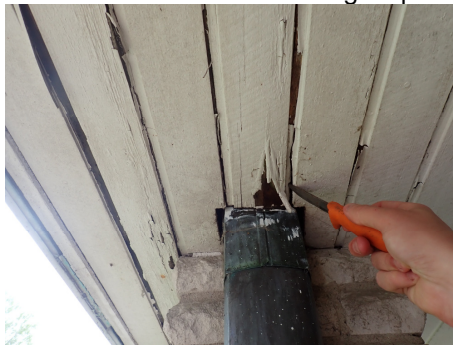
Rötskador i tak vid entré kring stuprör.

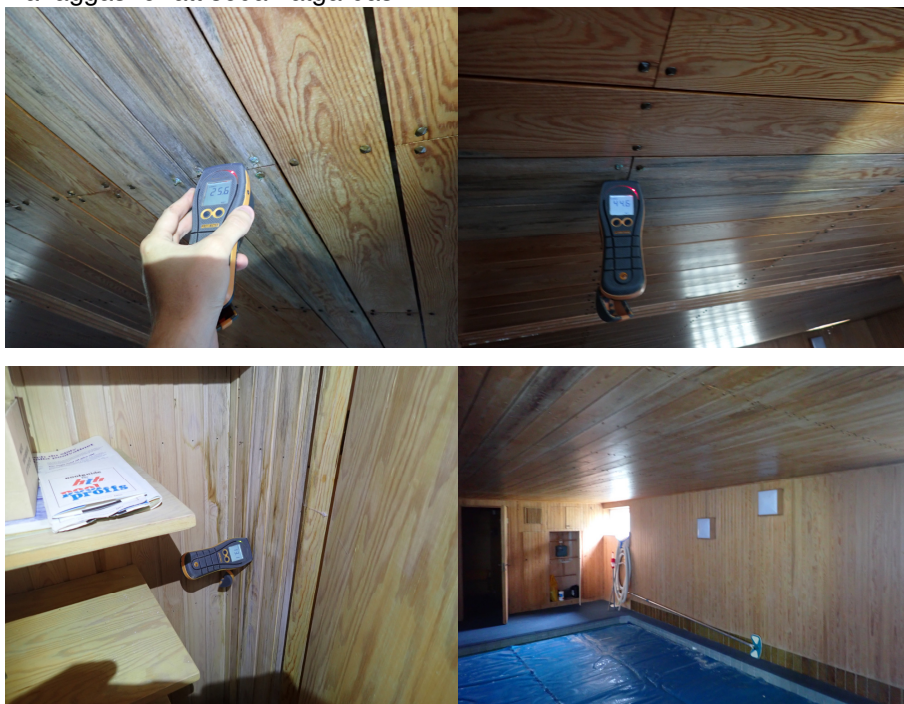
Befarad fukt har noterats i innertak för pooldelen.

Inomhuspooler är kända riskkonstruktioner.  
Fuktutslag bitvis fuktiga noteras i/på tak/vägg.  
Ventilationssystemet är ej i drift.  
Fukt noteras ovan takpaneler (i ovanliggande plast).

Pooldelens problematik ska undersökas dess orsak samt omfattning ska klarläggas för att sedan åtgärdas.

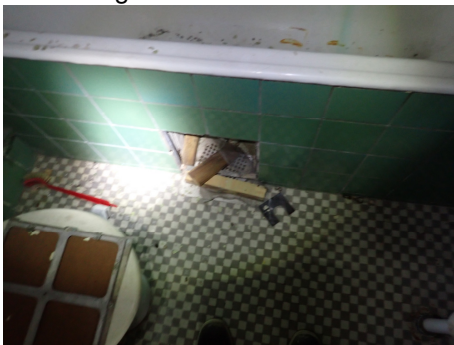
| WC/badrum: | Formellt tätskikt saknas.<br>Äldre golvbrunn av gjutjärn med rostangrepp.<br>Självdraagsventilation i våtrum.<br>Kraftiga färgsläpp i innertak.<br>Med anledning av ålder och noterade punkter är våtrummet i stort behov av renovering. |

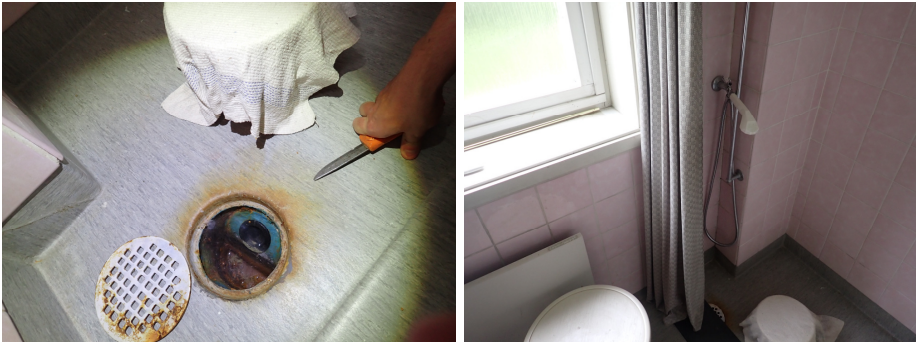
| WC/dusch: | <p>Äldre kraftigt åldersmässigt avskrivet tätskikt.<br/>Äldre golvbrunn av gjutjärn med rostangrepp.<br/>Självdraagsventilation i dusch.<br/>Fönster i våtzon 1, placerat i duschdelen.<br/>Med anledning av ålder och noterade punkter är våtrummet i stort behov av renovering. Beakta att under/bakomliggande fukt, mögel och/eller rötskador kan förekomma i anslutningen till våtrummet.</p> |

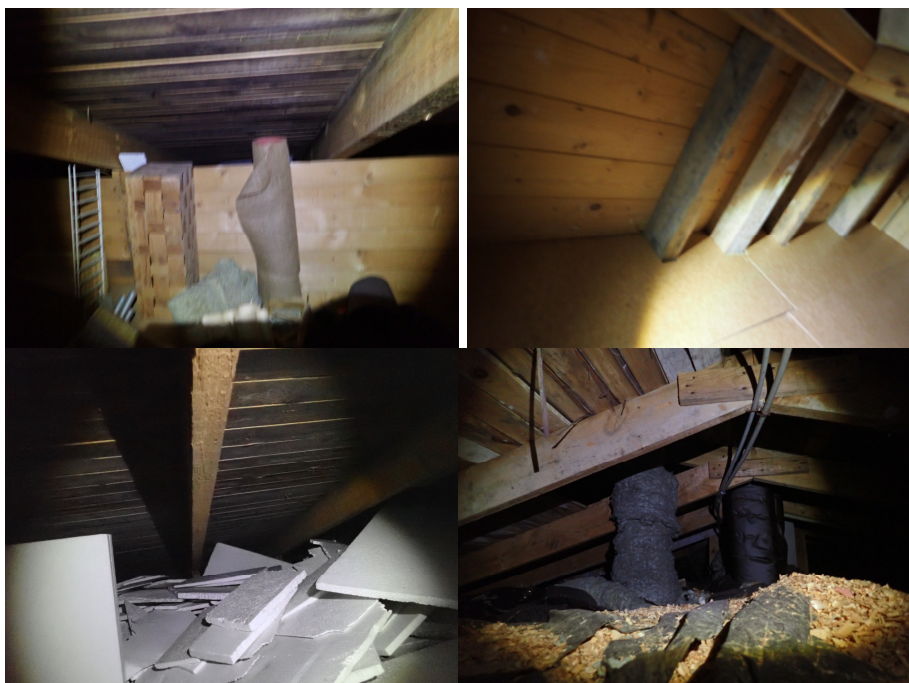
Råsponten är svärtad, generellt.  
Vindsbjälklagets isolering är ojämnt fördelad.

Inklädda snedtak är en känd riskkonstruktion.

Inklädda snedtak är en riskkonstruktion, om ventilationen mellan innertaket och yttertaket är felaktig och/eller bristfällig finns risk för att den varma luften som stiger upp ifrån inomhusmiljön inte kan ventileras bort, luften kondenserar då och kan ge upphov till fukt, mögel och/eller rötrelaterade skador i snedtaken eller på vindarna kring.

Husets svärtningar och dess orsak ska utredas för att sedan åtgärdas, sannolikt kan felorsaken ligga i att husets ventilationssystem för frånluft är avstängt sedan en längre tid samt att isoleringen för vinden är ojämnt fördelad.
