## Utlåtande över ÖVERLÅTELSEBESIKTNING

Danderyd Menja 6  
Fenjavägen 5, 18255 Djursholm

Fastighetsbeteckning: Danderyd Menja 6  
Adress: Fenjavägen 5, 18255 Djursholm  
Kommun: Danderyd  
Fastighetsägare: Anne Undén

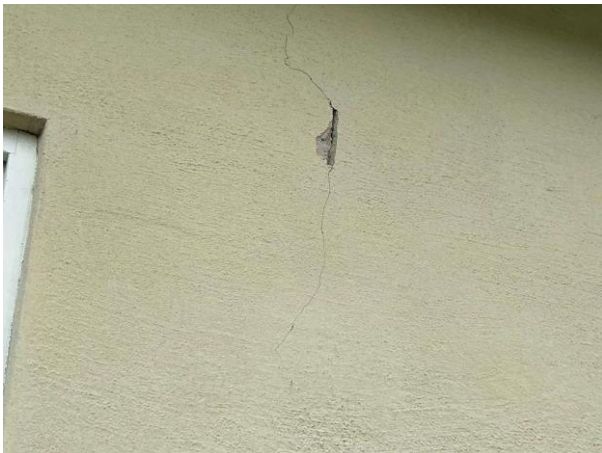
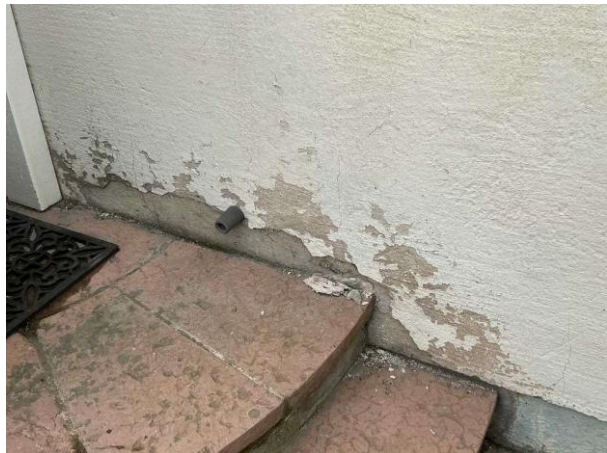
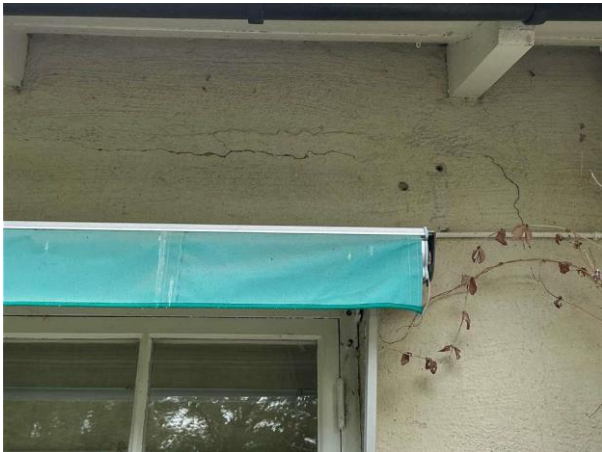
| <b>Fasad</b> | Skada i puts framsidan samt baksidan<br>Bomputs/lös puts vid gavel lilla entren |

*Bild 1: - Utvändigt, Fasad, Skada i puts framsidan samt baksidan Bomputs/lös puts vid gavel lilla entren*

*Bild 2: - Utvändigt, Fasad, Skada i puts framsidan samt baksidan Bomputs/lös puts vid gavel lilla entren*

*Bild 3: - Utvändigt, Fasad, Skada i puts framsidan samt baksidan Bomputs/lös puts vid gavel lilla entren*

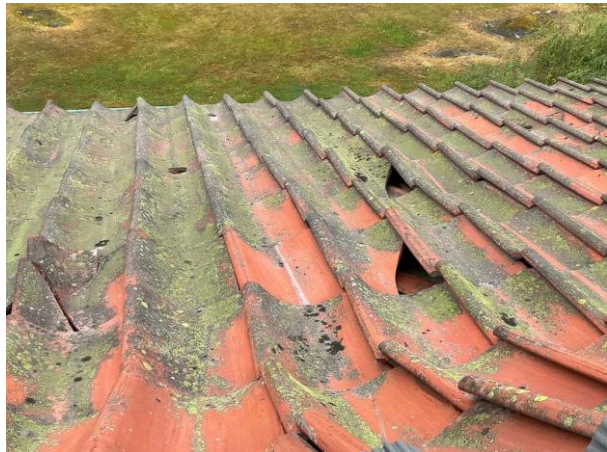
| <b>Yttertak</b> | Äldre tak med kommande takomläggning Se riskanalysen<br>Taket har besiktats från takfoten och balkong etc då det saknas taksäkerhet<br>Flera trasiga takpannor och takpannor ligger inte i ordning /glipar<br>Rötskada i vindskiva<br>Fotplåt saknas mot hängränna |

Äldre tak Pga takbeläggningens ålder föreligger risk för läckage genom yttertaket pga normalt åldersslitage.

*Bild 4: - Utvändigt, Yttertak, Äldre tak med kommande takomläggning Se riskanalysen Taket har besiktats från takfoten och balkon...*

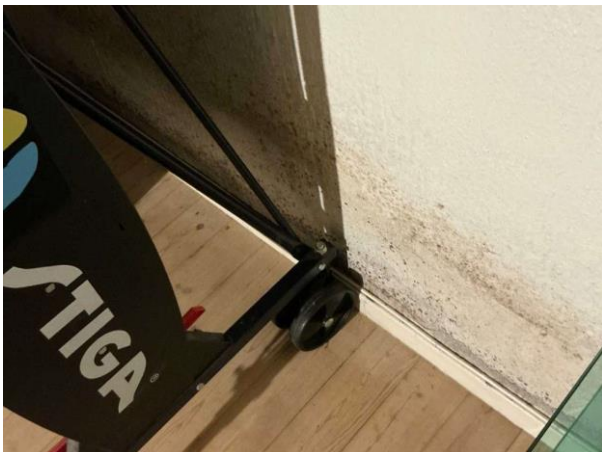
| Gillestuga | Det förekommer uppreglade trägolv<br>Mikrobiell påväxt noterades på källarväggens nedre kant |

*Bild 5: - Invändigt, Källarplan, Det förekommer uppreglade trägolv Mikrobiell påväxt noterades på källarväggens nedre kant*

Rekommenderar kontroll av fackman orsak till den mikrobiella påväxten bör fastställas och det uppreglade trägolvet bör kontrolleras för eventuella mikrobiella skador.

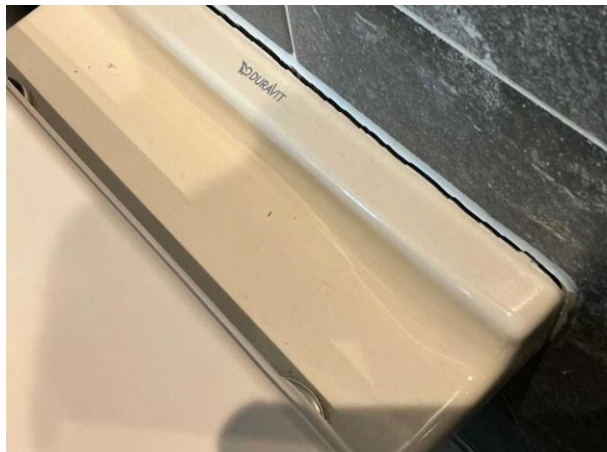
| Duschrum | Tät tröskel saknas<br>Kvalitetsdokument saknas |

| | Skvallerrör saknas för inbyggnad av spolcistern toalett<br>Toalett är lös fog trasig mot vägg |

*Bild 6: - Invändigt, Entréplan, Tät tröskel saknas Kvalitetsdokument saknas Skvallerör saknas för inbyggnad av spolcistern toale...*

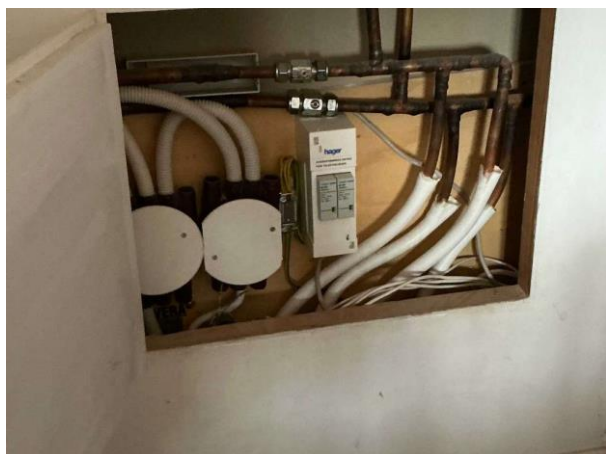
| Trappa upp | Vattenkopplingar inbyggda saknar bakomliggande tätskikt och är placerat ihop med el |

*Bild 7: Invändigt, Inredd vind, Vattenkopplingar inbyggda saknar bakomliggande tätskikt och är placerat ihop med el*
