## Utlåtande över

## ÖVERLÅTELSEBESIKTNING

DANDERYD ENEN 4  
Villavägen 8 D, 182 79 Stocksund

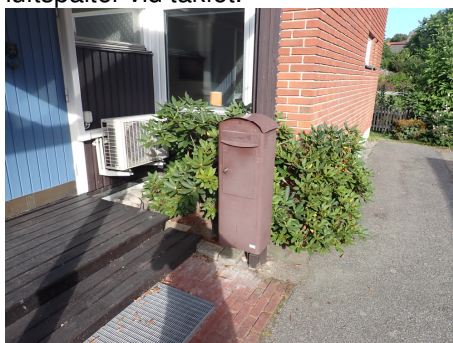
Närliggande plantering mot entrédelen.

Närliggande planteringar kan komma att påverka grundkonstruktioner, fasader vind och tak negativt då rötter underminerar grundkonstruktioner (med risk för sättningsskador) och grenar fuktbelastar fasader.

Takkonstruktioner kan även påverkas negativt (nedskräpning av tak, flyttande av takpannor och liknande) samt att planteringar kan täppa till luftspalter vid takfot.

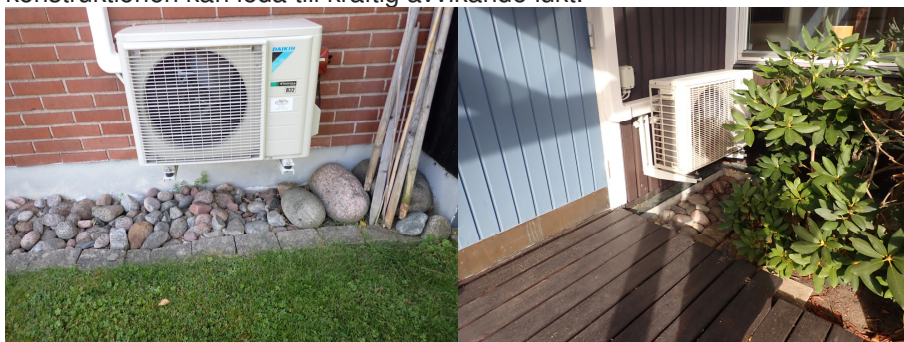
Äldre betongplatta på mark med ovanliggande isolering/sandfyllning. Avfrostningsvatten från värmepumpar leds ej bort ifrån husets grundläggning.

Platta på mark med ovanliggande isolering/sandfyllning är en känd riskkonstruktion och kan få/ha fukt, mögel och/eller rötrelaterade skador om brister föreligger i underliggande kapilärbrytande skikt (grusfyllning) dagvatten och/eller dränering. Av åldersskäl ökar risken för att ovanstående kan ha inträffat. Eventuellt inbyggt/nyttjande av tryckimpregnerat virke i konstruktionen kan leda till kraftig avvikande lukt.

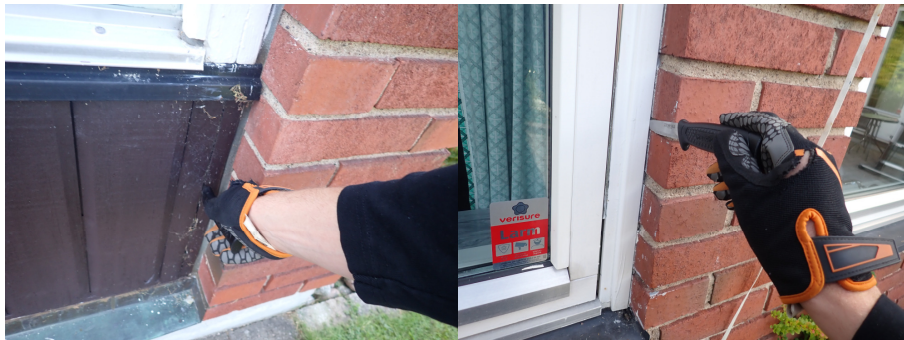
Fasadpaneler i söderläge är något torrspruckna.  
 Otätt in i fasadbrädor mot innergård.  
 Otätt in mellan tegel och fönster mot sovrum 1,2 samt bakfall på fönsterbleck.

Otätta delar/glipor i fasader och runt fönster/dörrar kan leda till att dagvatten tar sig in i bakomliggande konstruktioner och kan då orsaka fukt, mögel och/eller rötelaterade skador.

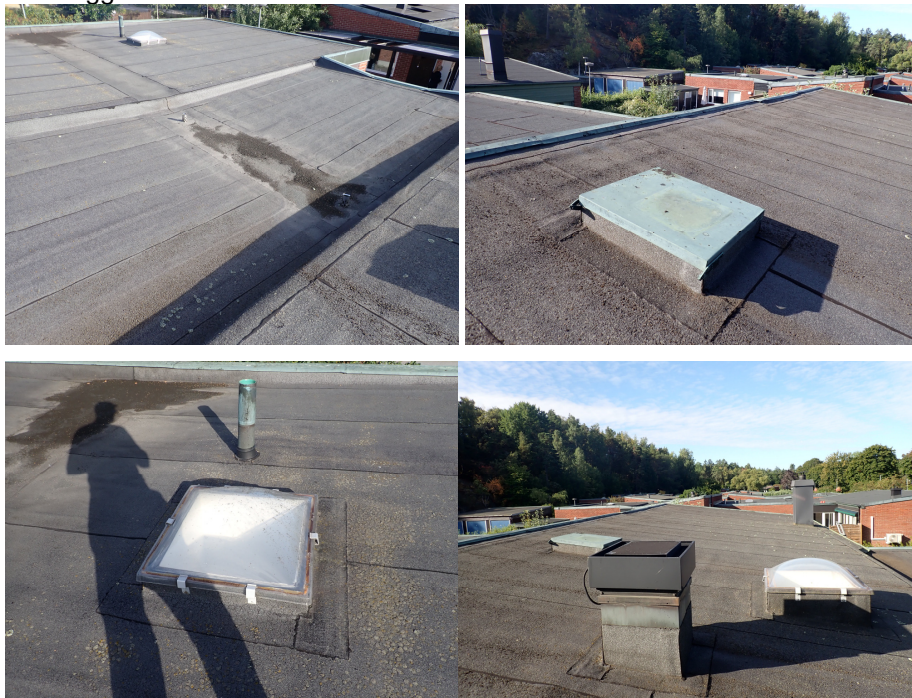
Motfallstak med invändig avvattnings är en känd riskkonstruktion.  
 Krackeleringar noteras i takpappen.  
 Äldre takfönster/plastkåpor och äldre vindslucka med låga taksarger.

Motfallstak med invändig avvattnings är en känd riskkonstruktion, risk finns för att fukt, mögel och/eller rötelaterade skador kan uppstå om brister uppstår i anslutningar/skarvar för avlopp och/eller runt anslutningen mellan takpapp och takbrunn. Risk finns även för att eventuella stopp i takbrunnen kan orsaka vattensamlingar på taket medovanstående skador som följd.

Äldre takgenomföringar/takplåtar kan leda till att dagvatten tränger in på vinden vilket i sin tur kan leda till fukt, mögel och/eller rötelaterade skador på underliggande konstruktioner.

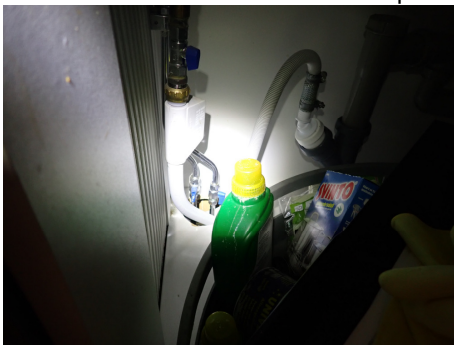
| Kök/matplats: | <p>Tät botten saknas i diskbänkskåpet.</p> |

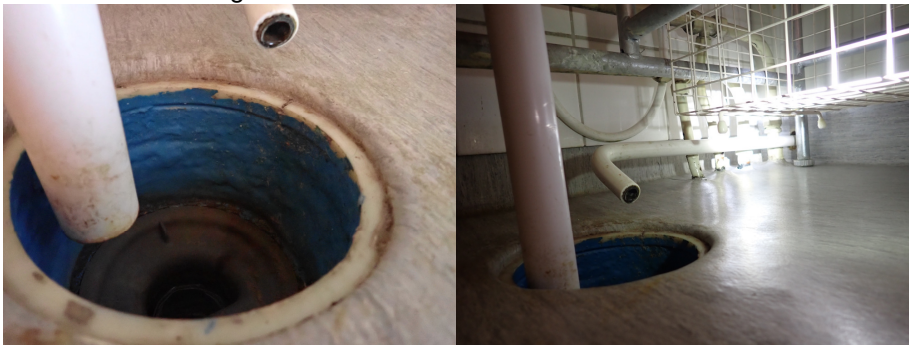
| Tvättstuga/pannrum: | <p>Äldre åldersmässigt avskrivet tätskikt.<br/>Otäta rör genomföringar i golvtätskikt.<br/>Glipor och släpp i tätskikt.<br/>Äldre gjutjärnsbrunn.<br/>Med anledning av ovan noterade punkter samt ålder är tvättstugan i stort behov av renovering.</p> |

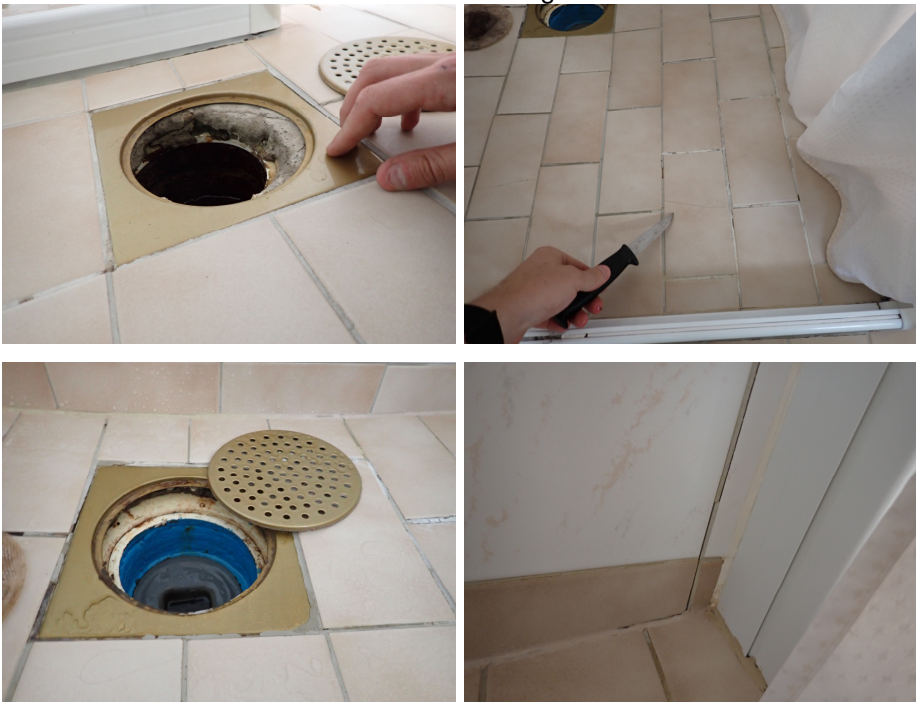
| Dusch/bastu: | <p>Äldre åldersmässigt avskrivet tätskikt.<br/>Äldre golvbrunnar av gjutjärn med rostangrepp.<br/>Sprickor i fogar och kakel/klinker.<br/>Dörr i våtzon 1, placerad nära duschdelen.<br/>Bomljud i golvklinker.<br/>Med anledning av ovanstående noterade brister/svaga punkter är våtrummet i stort behov av renovering. Beakta att under/bakomliggande fukt, mögel och/eller rötskador kan förekomma i anslutningen till våtrummet.</p> |

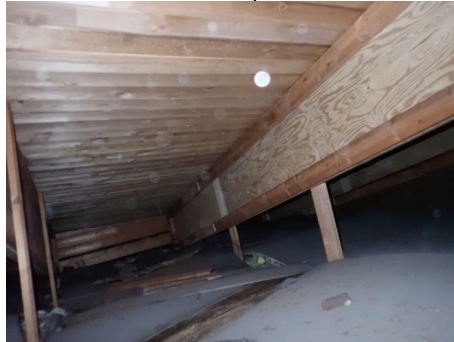
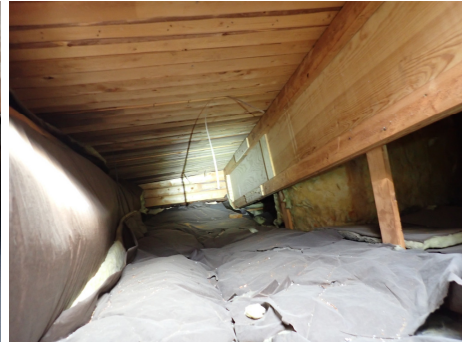
Del avnockvind ovan kök/tvättstuga är besiktigad från landgång, resterande delar saknas vind för besiktning.

Vindar under låglutande tak/isolerade yttertak är en känd riskkonstruktion.

Vindskonstruktioner på hus med låglutande takkonstruktion är kända riskkonstruktioner, risk finns för att fuktig och varm luft ifrån inomhus miljön kan stiga upp och kondensera på det kalla vindsutrymmet via otätheter och/eller undermålig frånluftsventilation. Risk finns då för fukt, mögel och/eller rötrelaterade skador på vinden.

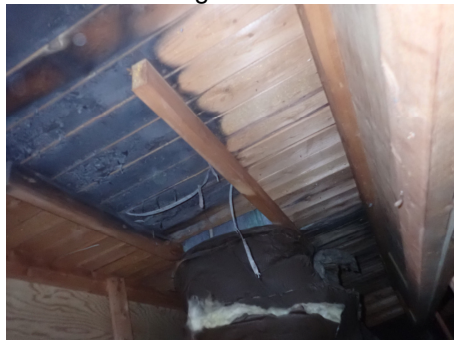
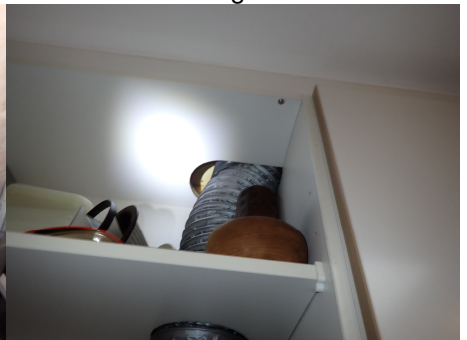
Befarat läckage på ventilation/svärtning på råspont ovan kök/tvättstuga.

Orsak/omfattning ska utredas av fackman för att sedan åtgärdas.
