## Utlåtande över ÖVERLÅTELSEBESIKTNING

Danderyd Sjöheden 15  
Kungsvägen 6, 18279 Stocksund

## ÖVERLÅTELSEBESIKTNING FÖR SÄLJARE

Omfattning: Okulär besiktning av huvudbyggnad + energideklaration  
Besiktningsdag: 2026-08-26 kl 08:00  
Närvarande: Per Johan Sundbom Nilsson  
Karin Viveca Sundbom  
Magnus Engdahl

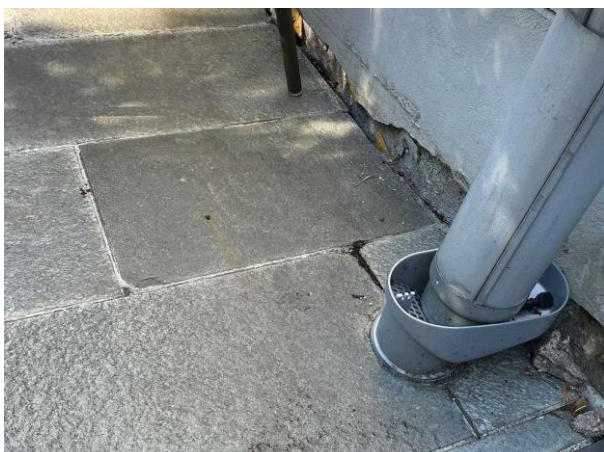
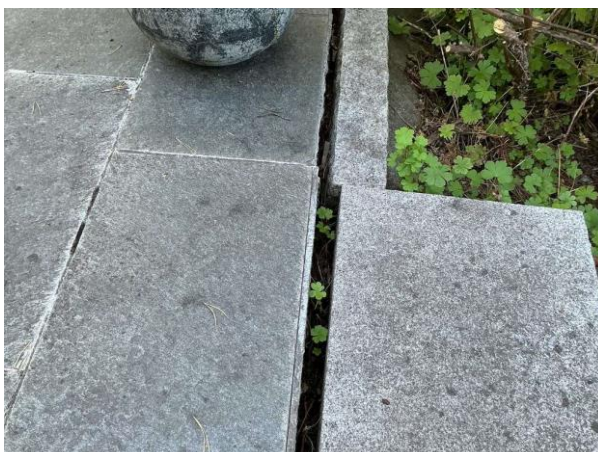
| <b>Mark</b> | Marksättningar närmast husgrunden och i stentrappor etc<br>Växter och buskar runt huset, en husgrund skall hållas fri från växter, träd och buskar ca 4 meter från grund och fasad. Se riskanalysen |

Växter och buskar runt grunden kan växa in i ledningar och orsaka stopp samt sätta igenom eventuell dränering.

Bild 1: - Utvändigt, Mark, Marksättningar närmast husgrunden och i stentrappor etc Växter och buskar runt huset, en husgrun...

Bild 2: - Utvändigt, Mark, Marksättningar närmast husgrunden och i stentrappor etc Växter och buskar runt huset, en husgrun...

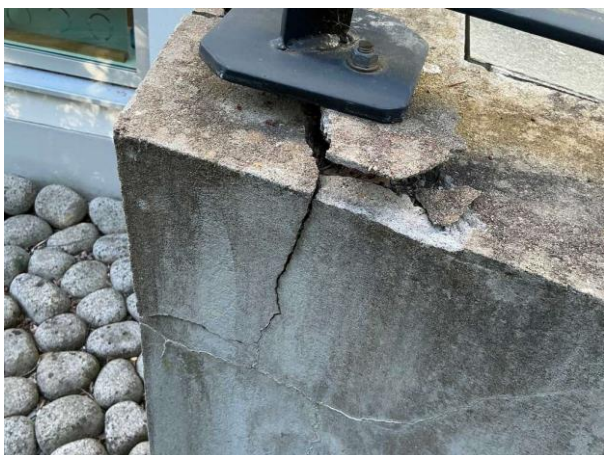
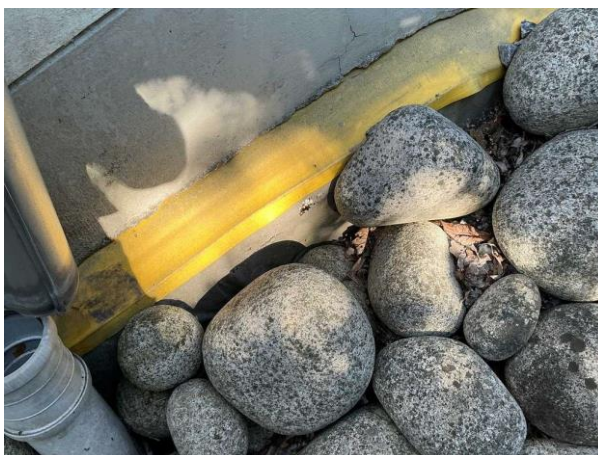
| <b>Grundmur/Hussockel</b> | Skadad betongmur som håller räcke<br>Fiberduk och topplist synlig på del av grunden bör täckas över skyddas av marken/sten |

Bild 3: - Utvändigt, Grundmur/Hussockel, Skadad betongmur som håller räcke Fiberduk och topplist synlig på del av grunden bör täckas över ...

Bild 4: - Utvändigt, Grundmur/Hussockel, Skadad betongmur som håller räcke Fiberduk och topplist synlig på del av grunden bör täckas över ...

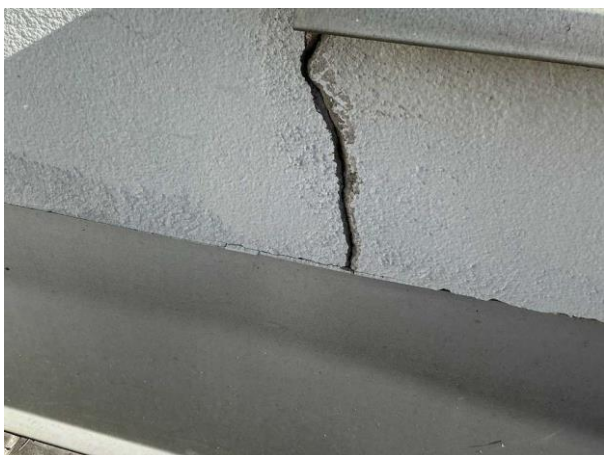
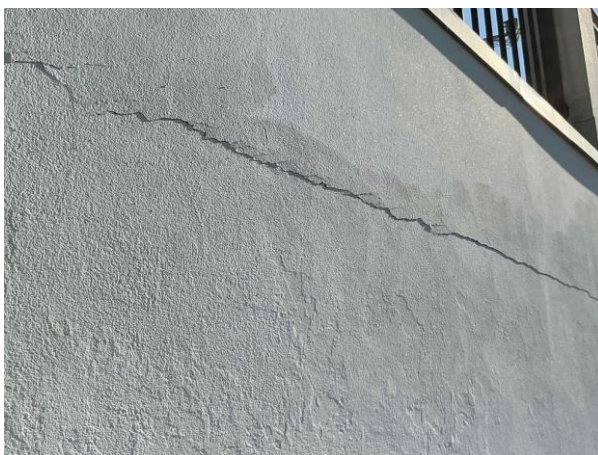
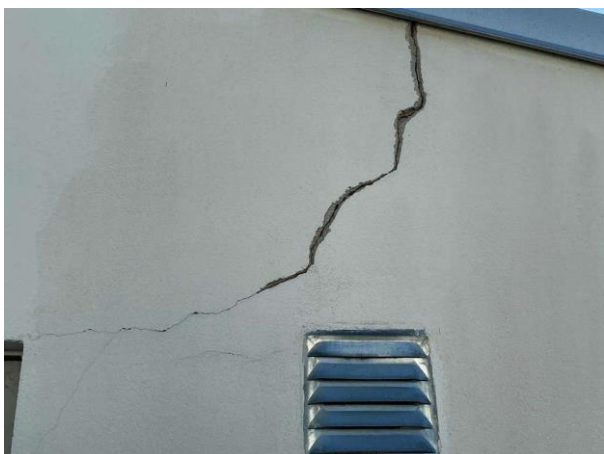
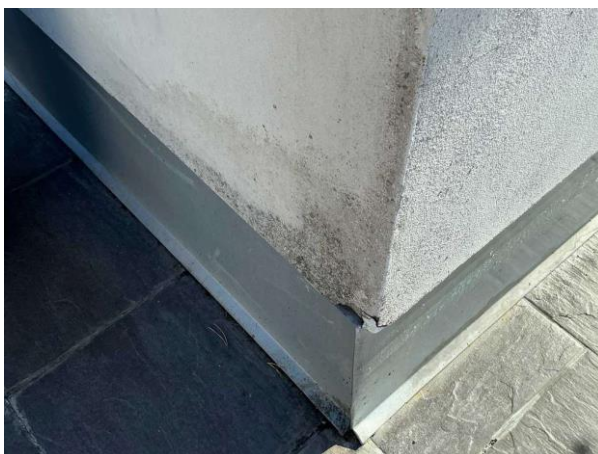
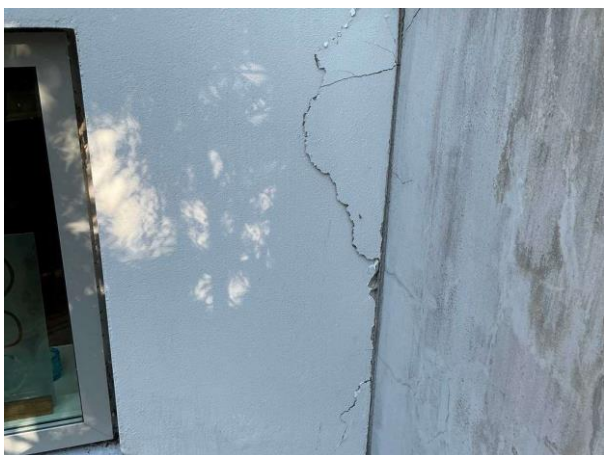
| <b>Fasad</b> | Sprickor förekommer i fasaden sprickor bör kontrolleras samt tätas/lagas av fackman |

Bild 5: Utvändigt, Fasad, Sprickor förekommer i fasaden sprickor bör kontrolleras samt tätas/lagas av fackman

Bild 6: Utvändigt, Fasad, Sprickor förekommer i fasaden sprickor bör kontrolleras samt tätas/lagas av fackman

*Bild 7: Utvändigt, Fasad, Sprickor förekommer i fasaden sprickor bör kontrolleras samt tätas/lagas av fackman*

*Bild 8: Utvändigt, Fasad, Sprickor förekommer i fasaden sprickor bör kontrolleras samt tätas/lagas av fackman*

*Bild 9: Utvändigt, Fasad, Sprickor förekommer i fasaden sprickor bör kontrolleras samt tätas/lagas av fackman*

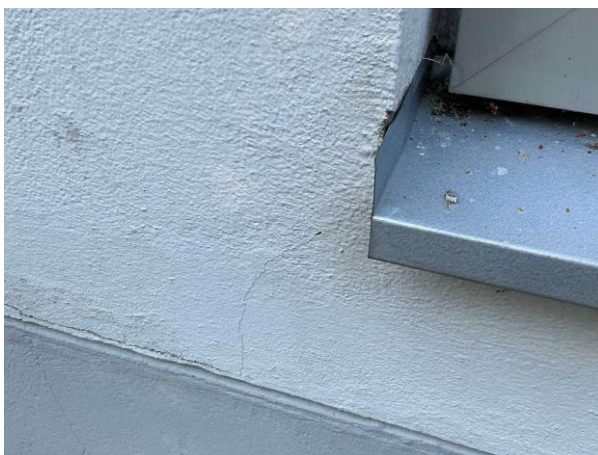
| <b>Fönster</b> | Fönsterbleck ej utförda med uppvikt putskant |

*Bild 10: Utvändigt, Fönster, Fönsterbleck ej utförda med uppvikt puts kant*

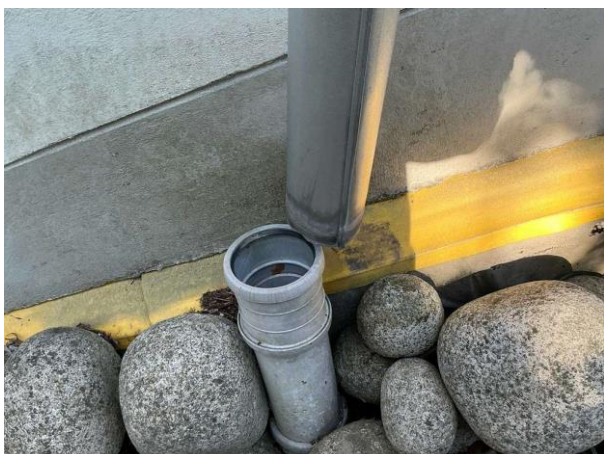
| <b>Avvattning</b> | Dagvattenrör ej anslutet till markrör |

*Bild 11: Utvändigt, Avvattning, Dagvattenrör ej anslutet till markrör*

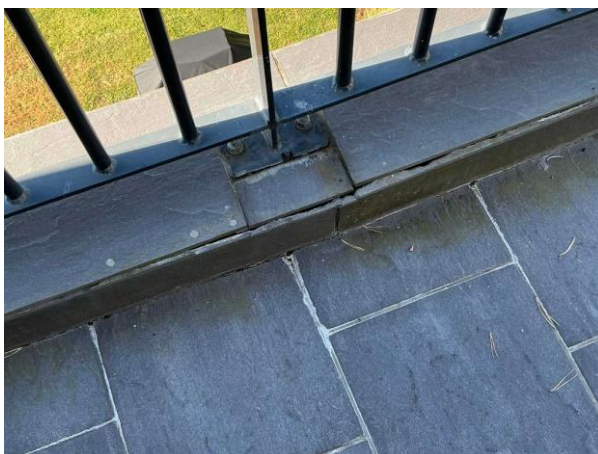
| <b>Balkong</b> | Underbyggd balkong se riskanalysen<br>Tätskikt under klinker är inte besiktningsbart<br>Klinker är löst på klack för räcke samt bom på golv |

Underbyggda balkonger (när det förekommer bostadsliknande utrymme under) är känsliga konstruktioner för läckage oavsett det är trä- eller betongkonstruktioner. Detta eftersom yt-/tätskiktet bland annat nyttjas för gångbelastning och golvet utgör tak för utrymme i våningen under.

*Bild 12: - Utvändigt, Balkong, Underbyggd balkong se riskanalysen Tätskikt under klinker är inte besiktningsbart Klinker är lö...*

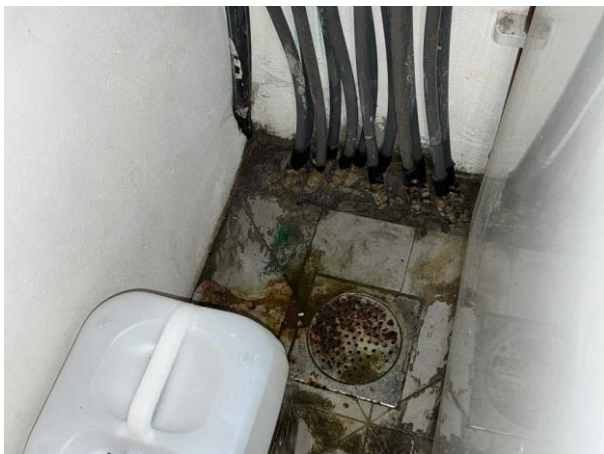
| Teknikrum | Det förekommer rör genomföringar i golv annat än för avlopp<br>Blött på golv mot rör genomföringar<br>Avrinning från tryckkärl ej draget till golvbrunn<br>Rost på ledningar och kondensvatten rinner se fortsatt teknisk utredning 4.1 |

Bild 13: - Invändigt, Souterrängplan, Det förekommer rörgenomföringar i golv annat än för avlopp Blött på golv mot rörgenomföringar Go...

Rekommenderar att fackman kontrollerar kondensisoleringen på ledningar för att förhindra kondensvatten rinner

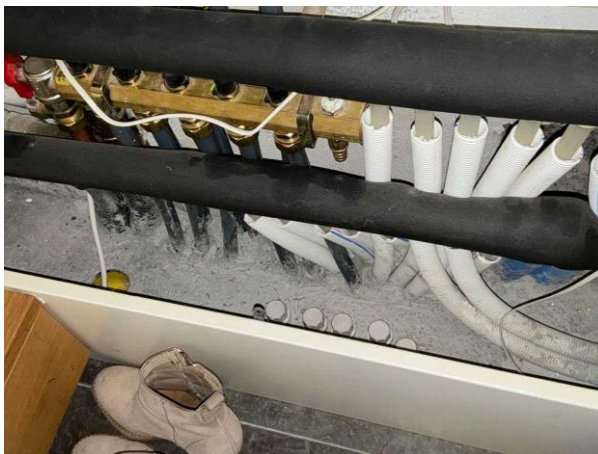
| Entréhall | Golvvärmekopplingar ej utförda i tätt skåp med skvallerrör |

Bild 14: Invändigt, Entréplan, Golvvärmekopplingar ej utförda i tätt skåp med skvallerrör

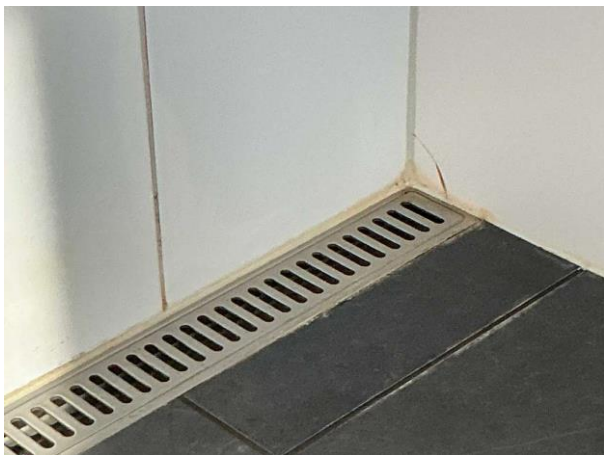
| Duschrum 2 | Frånluftsventilation ur funktion<br>Väggnära golvbrunn typ Unidrain<br>Kvalitetsdokument saknas<br>Spricka i kakelplatta<br>Lokalt fall i duschzon |

Bild 15: - Invändigt, Övre plan, Frånluftsventilation ur funktion Väggnära golvbrunn typ unidrain Kvalitetsdokument saknas Spr...

Rekommenderar att fackman rengör ventilationen samt driftsätter
