Uppdragsnummer 22010235  
2026-237

## ÖVERLÅTELSEBESIKTNING

DANDERYD BLÅBÄRET 11  
Sätraängsvägen 46, 182 56 Danderyd

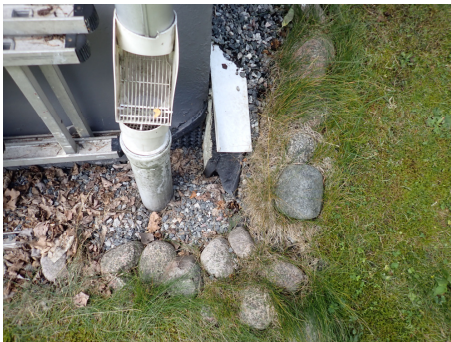
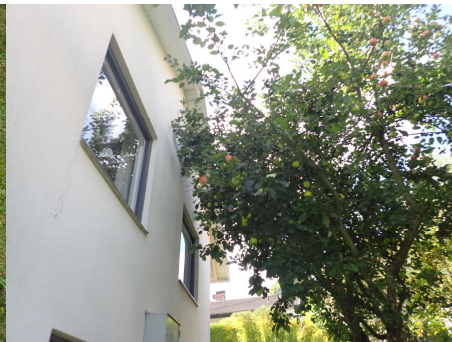
**Mark:**

Dräneringslist/isolering sticker bitvis upp ovan mark/är ej intäckt av singel.  
Grenverk från äppelträd ansluter nära fasad/tak utanför matplats.

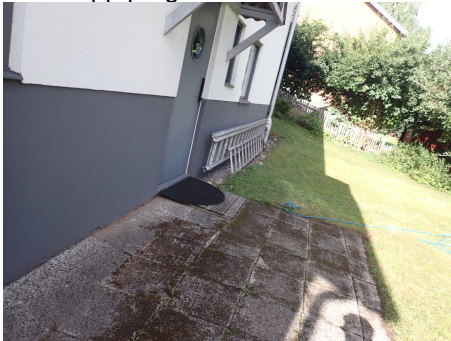
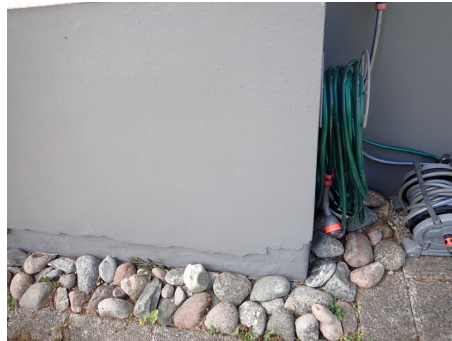
**Grundmur/Hussockel:**

Putssläpp på grundmur mot baksidan.

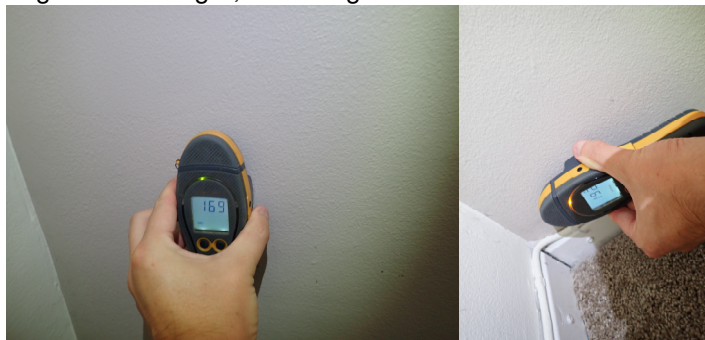
**Souterränggrund:**

Souterränggrund/delar under marknivå är en känd riskkonstruktion.

Risk föreligger för att inklädda delar och/eller trädetaljer samt övrigt organiskt material som ansluter mot golv och väggar (trösklar, limmer, textil, papperstapeter och dylikt) i souterrängplanet kan ha/få fukt, mögel och rötelaterade skador med anledning av normalt förekommande fuktvandring genom grundmurar och golv samt om brister förekommer i dagvattenledningar, dränering och tätskikt.

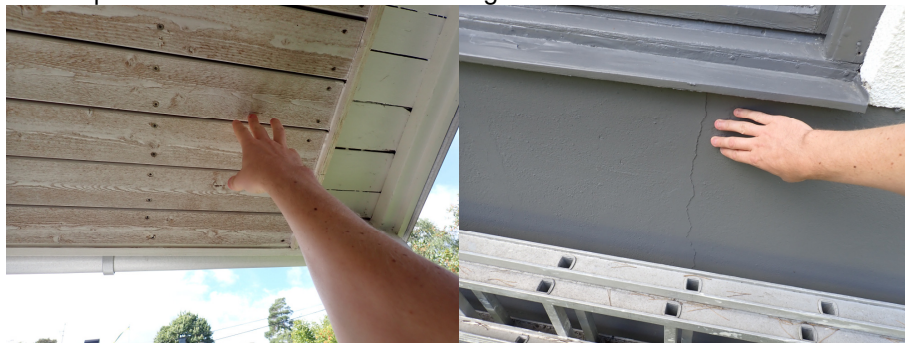
**Fasad:**

Mindre sprickor noteras.

Takfotspaneler vid entrédelen är endast grundmålad.

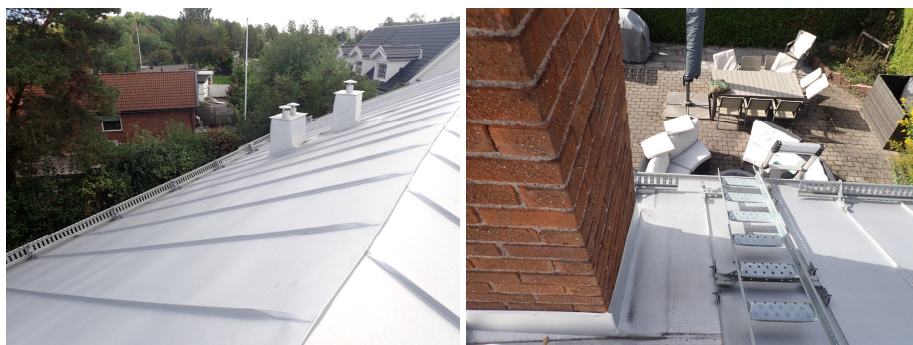
**Yttertak:**

Taket är av säkerhetsskäl endast besiktigad begränsat från markstege vid takfot samt i anslutning till takstegen.

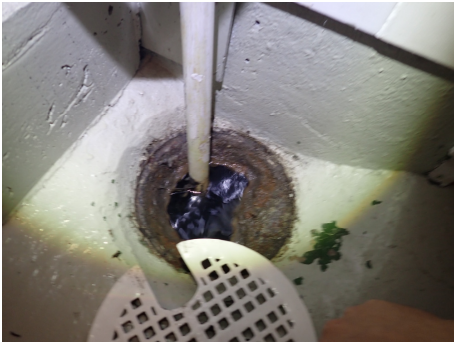
| Pannrum/tvättstuga: | <p>Formellt tätskikt saknas (omgivet av betongkonstruktioner).<br/>Äldre golvbrunn av gjutjärn med rostangrepp.</p> |

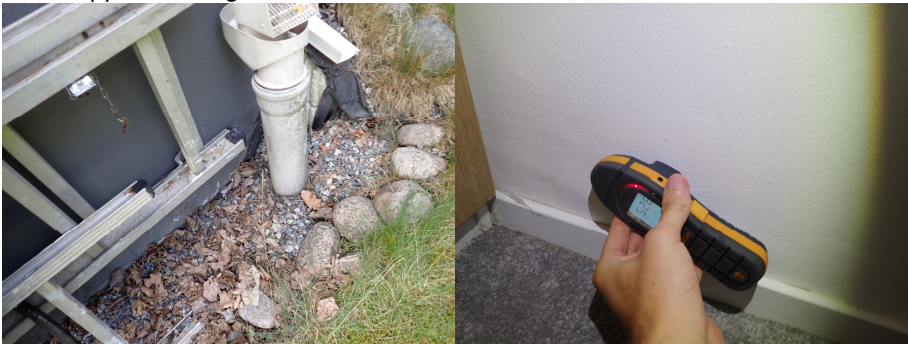
| Sovrum 3: | <p>Putssläpp ner mot golvlist</p> <p><i>Fukt</i><br/>Vid fuktindikering på grundmur i sovrums 3 vid putssläpp noterades värden över rekommenderat gränsvärde/avvikande värden. Värdena bedöms bero på tidigare stopp som nyligen ordnats i stupröret som ligger utanför, eftersom både vägg och golv konstruktion är av betong bedöms skadan som estetisk.</p> |

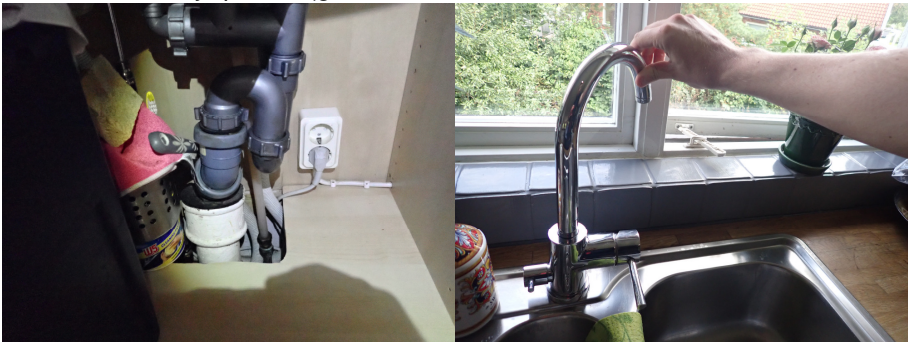
| Kök/matplats: | <p>Tät botten saknas i diskbänkskåpet.<br/>Kökskranen är ej spärrad (går att vrida utanför diskhon).</p> |

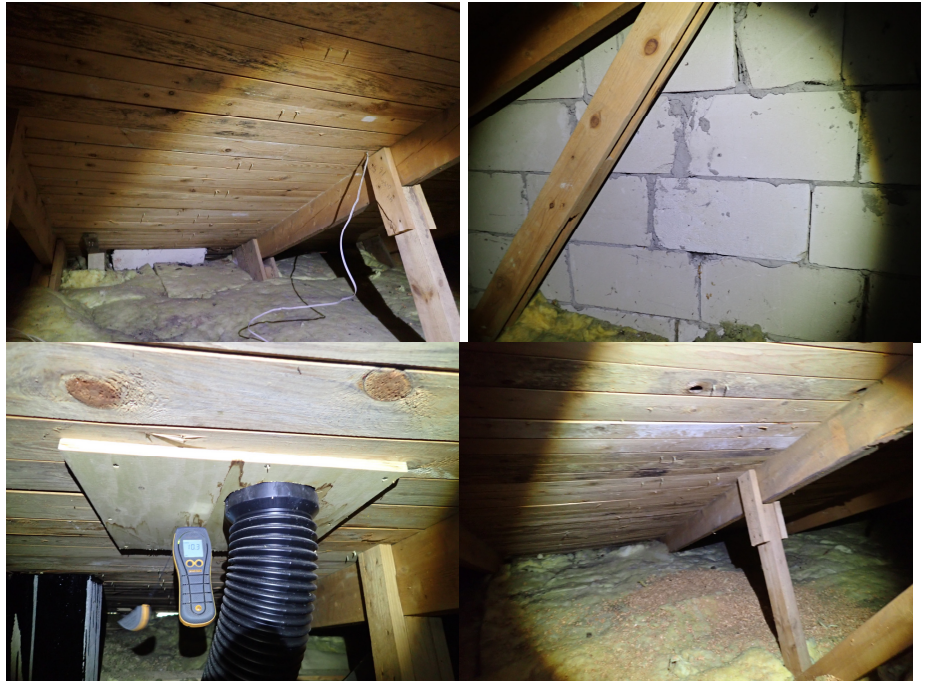
**Vind**

Vindens bjälklag är bitvis tilläggsisolerat, isoleringen är ojämnt utlagd. Takfotsventilationen är tilltäppt av tilläggsisoleringen. Partier av råsponten har påväxt/missfärgningar.

Fuktros på ny monterad täckskiva kring avloppsventilationen (torr vid besiktningen)

Dåligt utlagd isolering på delar av vind och tilltäppt takfotsventilation ökar fuktbelastningen på vinden vilket kan leda till fukt, mögel och eller rötrelaterade skador på vindskonstruktioner. Även värmeförlusterna blir större.

*Vid fuktkvotsmätning noterades värden under rekommenderat gränsvärde.*

Fuktrosen ska hållas under uppsikt, om fuktrosen förändras eller ökar i omfattning ska kontakt tas med fackman för åtgärd av takgenomföringen.
