## Utlåtande över ÖVERLÅTELSEBESIKTNING

Danderyd Stenröset 8  
Slagrutevägen 26, 18234 Danderyd

Namn: Jonas Castegren  
Uppdragsnummer 2026-633

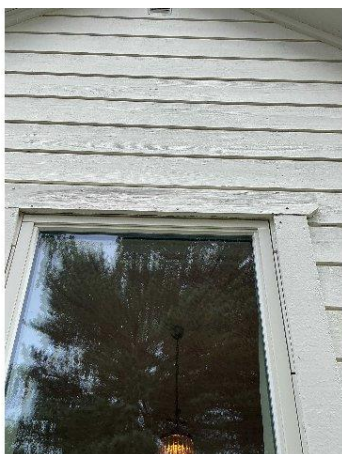
| <b>Fönster</b> | Överbleck saknas vilket påverkar träpanel med fukt och minskar fasadens och fönsterfoders livslängd<br>Rötskador i fönsterfoder |

*Bild 1: - Utvändigt, Fönster, Överbleck saknas. Rötskador i fönsterfoder*

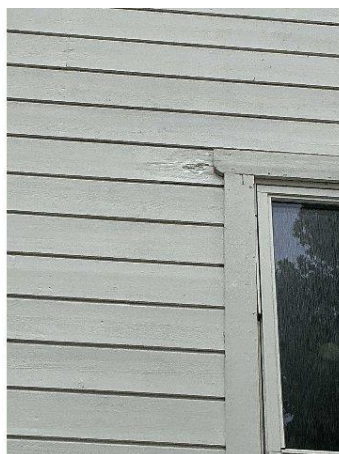
| <b>Fasad</b> | Lokal Rötskada i knutbröda och panel på gavel |

*Bild 2: Utvändigt, Fasad, Lokal Rötskada i knutbröda och panel på gavel*

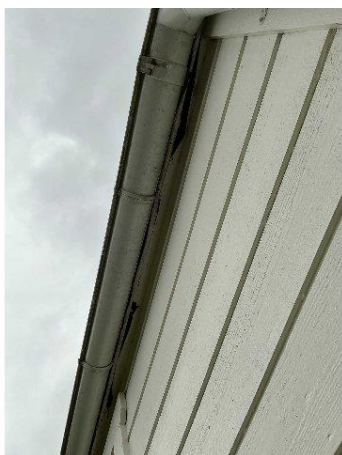
| <b>Yttertak</b> | Taket har besiktats i anslutning till taksäkerhet<br>Äldre tak och takfönster samt plåtgenomföringar<br>Nockduk saknas under nockpannor<br>Regnskydd saknas på skorsten<br>Färgsläpp på rännalar<br>Enstaka takpanna trasig i kanter<br>Lös färg etc i takfot tillbyggnad<br>Rötskada på vattbräda ovan altan<br>Låglutande falsat plåttak entre<br>Färgsläpp etc noterades<br>Låglutande korrugerat plåttak över tillbyggnad på framsidan<br>Se riskanalysen |

Pga takbeläggningens ålder och noterade brister föreligger risk för läckage genom yttertaket pga normalt åldersslitage. Låglutande plåttak som inte är falsade har större risk för att läckage

*Bild 3: - Utvändigt, Yttertak, Taket har besiktats i anslutning till taksäkerhet. Äldre tak och takfönster samt plåtgenomföringar...*
