## Utlåtande över ÖVERLÅTELSEBESIKTNING

Danderyd Frid 4  
Agnevägen 7 , 18264 Djursholm

Omfattning: Okulär besiktning av huvudbyggnad + energideklaration  
Besiktningsdag: 2026-08-25 kl 08:00  
Närvarande: Magnus Engdahl  
Martin Henriksson  
Peter Umegård

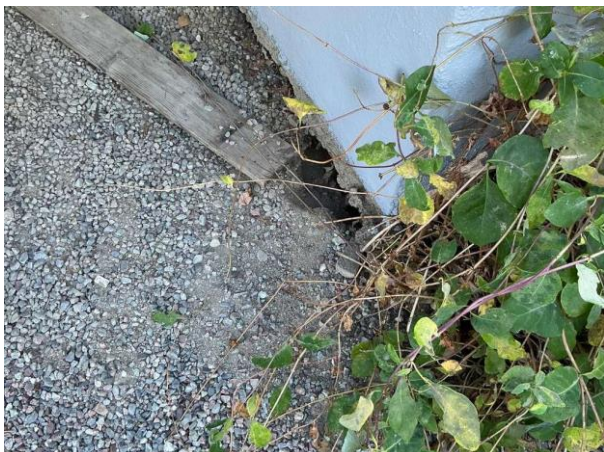
| <b>Mark</b> | Äldre dränering, en dränerings tekniska livslängd beräknas till 25år, om det är rätt utfört och markförhållanden är bra så så ökar livslängden på dräneringen Se riskanalysen<br>Marken har satt sig lokalt vid husgrunden<br>Växter och buskar runt huset, en husgrund skall hållas fri från växter, träd och buskar ca 4 meter från grund och fasad. Se riskanalysen |

Bild 1: Utvändigt, Mark, Äldre dränering, en dränerings tekniska livslängd beräknas till 25år, om det är rätt utfört och m...

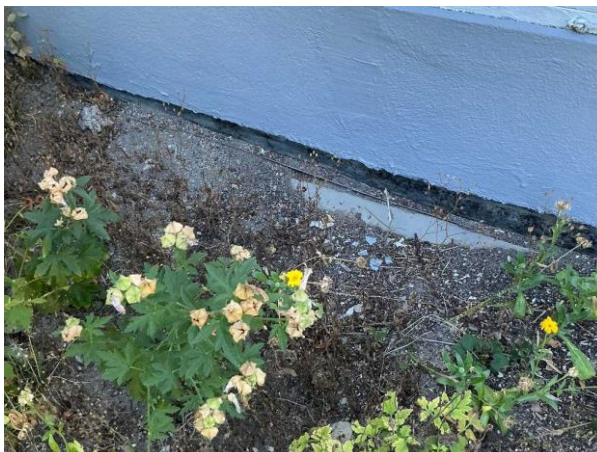
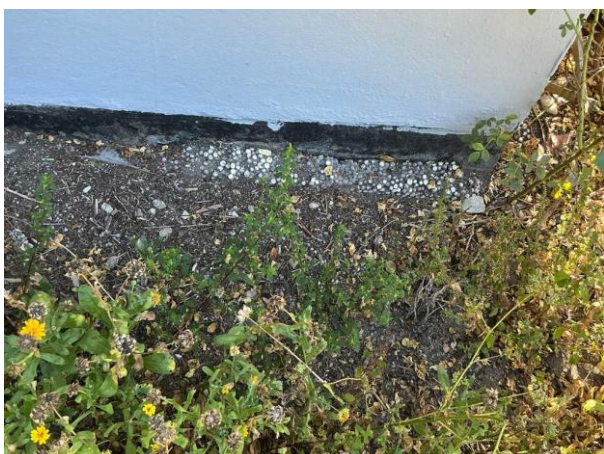
| <b>Grundmur/Hussockel</b> | Topplist har släppt mot dräneringen isodränskiva synlig, isodränskivan skall vara övertäckt med fiberduk och topplist samt under jorden (ej synlig)<br>(Utförande med Isodrän skiva är ovanligt förekommande för angivet årtal för omdränering dock finns inga uppgifter att grunden skulle vara omdränerad senare) |

Bild 2: Utvändigt, Grundmur/Hussockel, Topplist har släppt mot dräneringen isodränskiva synlig, isodränskivan skall vara övertäckt med ...

Bild 3: Utvändigt, Grundmur/Hussockel, Topplist har släppt mot dräneringen isodränskiva synlig, isodränskivan skall vara övertäckt med ...

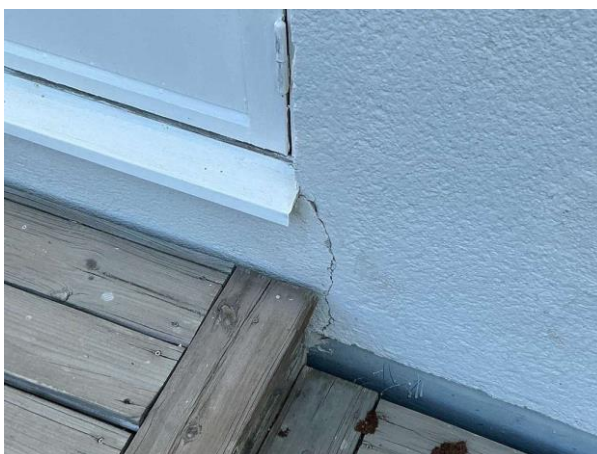
| <b>Fasad</b> | Sprickor och mindre skador noterades i putsen, visst underhållsbehov föreligger |

Bild 4: Utvändigt, Fasad, Sprickor och mindre skador noterades i putsen, visst underhållsbehov föreligger

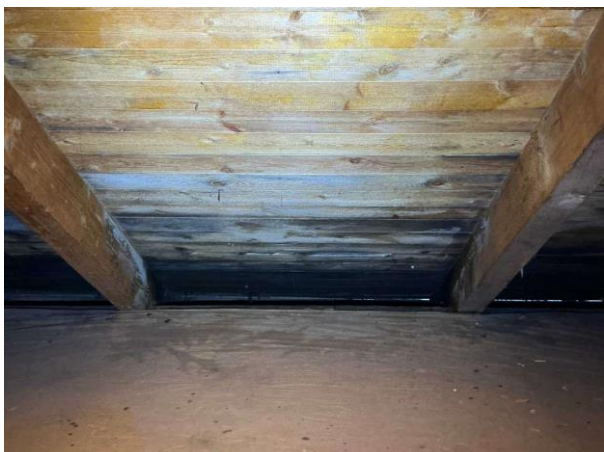
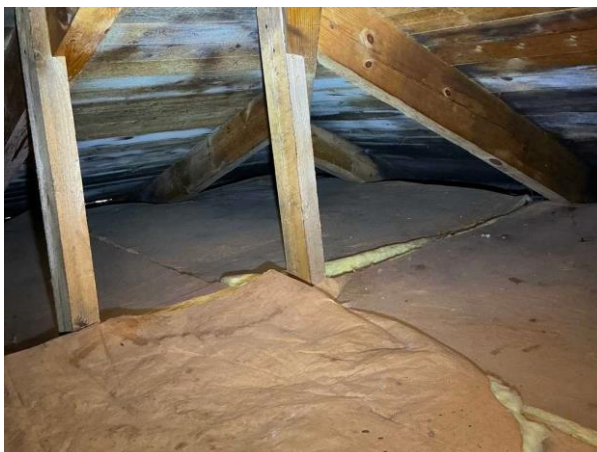
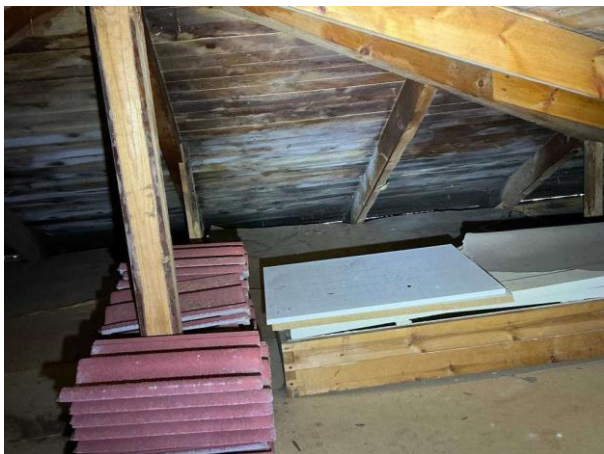
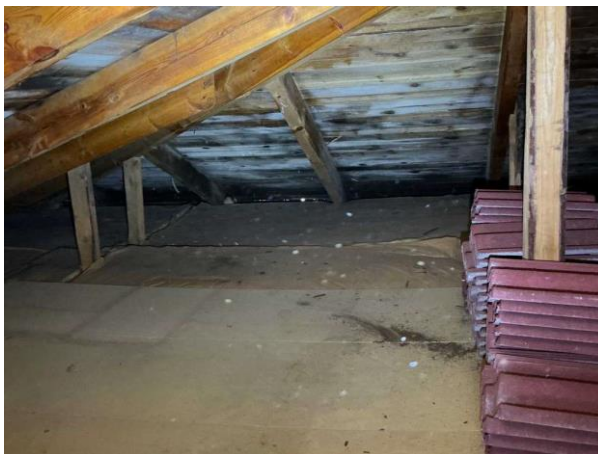
| <b>Vind</b> | Mikrobiell påväxt (mögel) noterades på underlagstaket mot takfoten<br>Huset är självdragsventilerat, se riskanalysen<br>Vinden är tilläggsisolerad |

I självdragsventilerade hus föreligger risk för fuktskador på vindar och takkonstruktioner. Det är vanligt att mögel-/röta, mikrobiella skador och lukt orsakade av kondensbildningar och hög luftfuktighet förekommer på vindar/takkonstruktioner och då främst i ett självdragsventilerat hus som detta. Anledningen är just att huset är självdragsventilerat och att bjälklaget inte är tätt. En orsak till fuktproblemen är att varm fuktig luft från bostaden läcker upp till vindsutrymmet under vintern vilket ökar luftfuktigheten i utrymmet och kondens kan bildas på det kalla underlagstaket. Om det har fått eller får fortgå under en längre tid (årligen återkommer) är risken stor för fuktskador (mögel och röta) i takkonstruktionen.

Vinden är tilläggsisolerad vilket innebär att det blir varmare i bostaden men kallare på vinden. En tilläggsisolerad vind i ett självdragsventilerat hus ökar således risken för kondensbildningar och konstruktionsförsvagningar (mögel och röta) och har enligt Statliga Småhuskadenämnden varit en av de konstruktioner som varit med på listan över de mest skadedrabbade konstruktionerna. Kondensen bildas vid högre temperatur än tidigare och under längre perioder. (Teoretiskt exempel: förr bildades kondens vid -8° C men efter tilläggsisoleringen vid -2° C).

Bild 5: - Utvändigt, Vind, Mikrobiell påväxt (mögel) noterades på underlagstaket mot takfoten Huset är självdragsventilera...

Bild 6: - Utvändigt, Vind, Mikrobiell påväxt (mögel) noterades på underlagstaket mot takfoten Huset är självdragsventilera...

Bild 7: - Utvändigt, Vind, Mikrobiell påväxt (mögel) noterades på underlagstaket mot takfoten .

Bild 8: - Utvändigt, Vind, Mikrobiell påväxt (mögel) noterades på underlagstaket mot takfoten

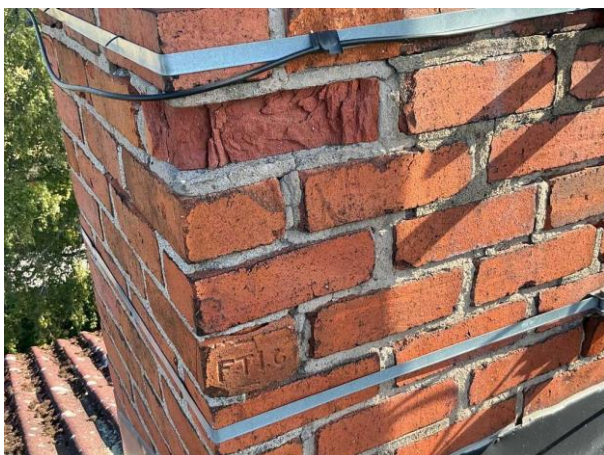
| <b>Yttertak</b> | Äldre tak se riskanalysen<br>Taket har besiktats i anslutning till taksäkerhet<br>Mossa noterades på taket<br>Skorstenen är frostsprängd enstaka sten<br>Glipa mellan takpannor ochnockpannor<br>Fotplåt saknas mot skorstenen |

Bild 9: - Utvändigt, Yttertak, Frostsprängning skorsten..

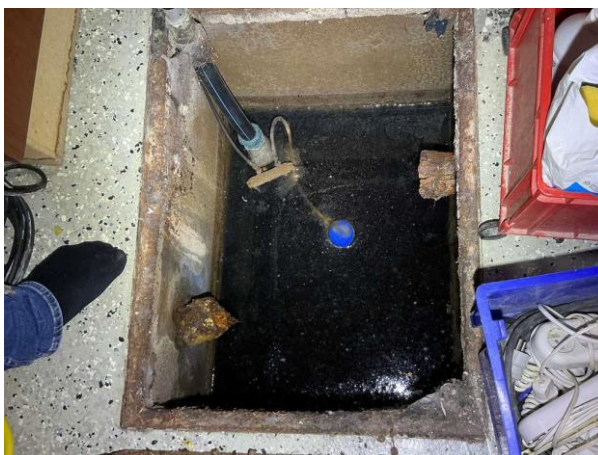
Golvbrunn saknas  
 Vatten stående i pumpbrunn vattnet kommer från tvättstugans avlopp  
 (bör hållas under uppsikt)

Bild 10: - Invändigt, Källarplan, Golvbrunn saknas Vatten stående i pumpbrunn vattnet kommer från tvättstugans avlopp (bör hållas ...

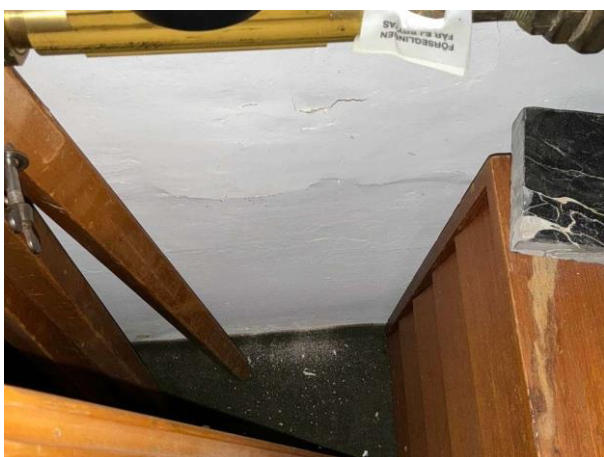
Lös färg och puts noterades på källarväggs nedre kant vid  
 inkommande vatten  
 Det förekommer mycket möbler mot ytterväggarna

Bild 11: - Invändigt, Källarplan, Lös färg och puts noterades på källarväggens nedre kant .
