## Utlåtande över ÖVERLÅTELSEBESIKTNING

Danderyd Violen 4  
Ellavägen 3b, 182 47 Enebyberg

## ÖVERLÅTELSEBESIKTNING FÖR SÄLJARE

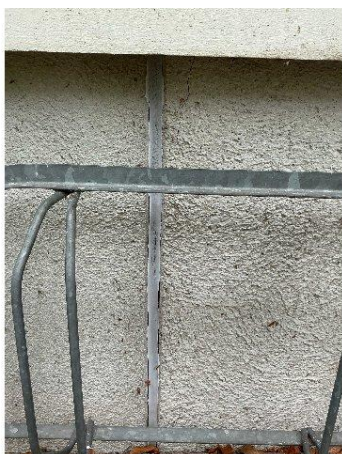
| <b>Grundmur/Hussockel</b> | Torr mjukfog noteras vid skarvarna på grundmur<br>Lokalt noteras enstaka spricka i grundmur |

Bild 1: - Utvändigt, Grundmur/Hussockel, Torr mjukfog noteras vid skarvarna Lokalt noteras enstaka spricka i grundmur

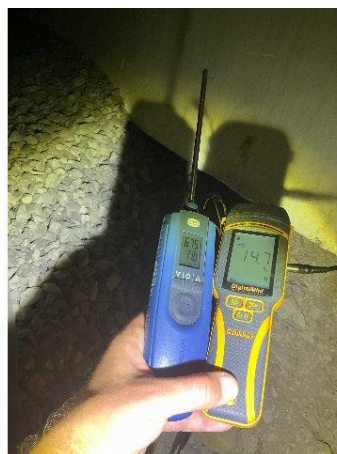
| <b>Grund</b> | Uteluftventilerad krypgrund är en känd riskkonstruktion, se riskanalys.<br>För att denna grundläggning inte skall klassas som en riskkonstruktion bör den vara utförd med fuktavvisande plastfolie över grundens botten, avfuktningsaggregat dimensionerat för den specifika grunden.<br>Plastfolie på marken är bristfälligt utlagd på marken<br>Fuktkontroll utförd under gränsvärde se bilaga 4 |

Den Uteluftventilerad krypgrunden är en väldokumenterad riskkonstruktion som ofta drabbas av "mögelskador", lukt och röta.

Risk föreligger att fukt-/ mögel-/ rötskador och unken lukt uppstår eller redan har uppstått.

Bild 2: - Utvändigt, Grund, Uteluftventilerad Fuktkontroll utförd under gränsvärde se bilaga 4

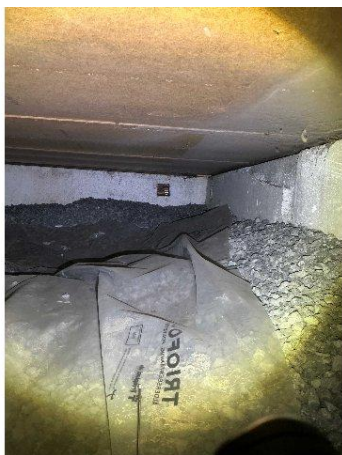
Bild 3: - Utvändigt, Grund, Uteluftventilerad kryppgrund bristfälligt utlagd plastfolie

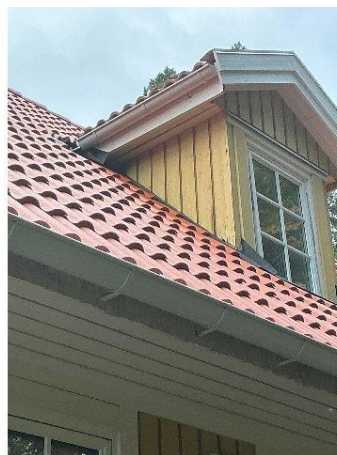
| <b>Fasad</b> | Färgsläpp och torrsprickor noteras på träpanelen |

Bild 4: Utvändigt, Fasad, Färgsläpp och torrspäckor noteras på träpanelen

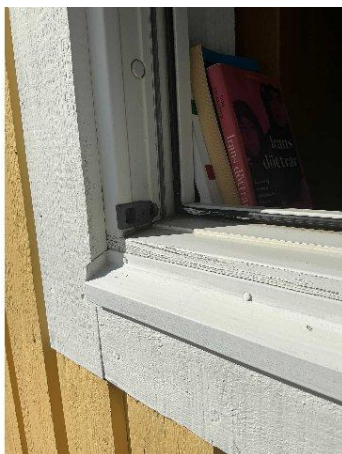
| <b>Fönster</b> | Äldre isolerglaskassetter. Isolerglas åldras och kan med tiden bli otäta.<br>Det är inte alltid det går att upptäcka om ett isolerglas är otätt vid en besiktning eftersom bl.a. kondensbildning varierar med väderlek.<br>Färgsläpp och torrsprickor noteras på fönsterkarm och bågar |

Bild 5: Utvändigt, Fönster, Äldre isolerglaskassetter. Isolerglas åldras och kan med tiden bli otäta. Färgsläpp noteras på fönster

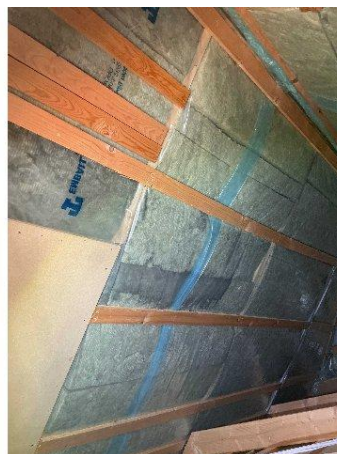
| <b>Vind</b><br><br>Ovan sovrum 1&4 | Missfärgning noteras på isoleringen som ligger mot underlagstaket<br>Fuktkontroll utförd på vind under gränsvärde se bilaga 4<br>Begränsat besiktigt kring luckorna |

Bild 6: - Utvändigt, Vind, Missfärgning noteras på isoleringen som ligger mot underlagstaket

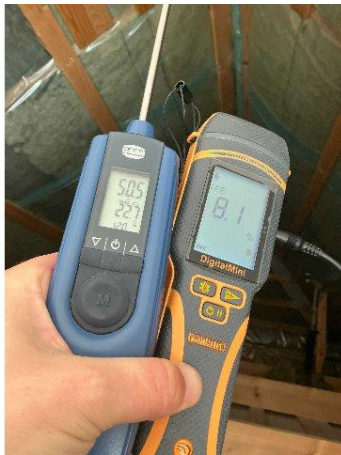
Bild 7: - Utvändigt, Vind, Fuktkontroll utförd under gränsvärde se bilaga 4

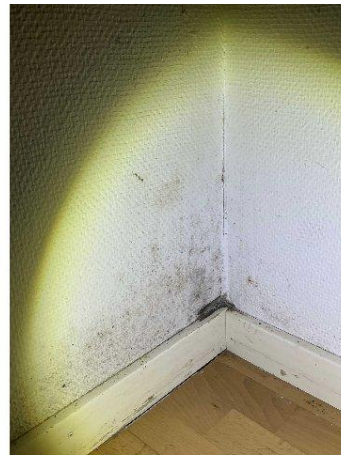
Missfärgning noteras nedtill på yttervägg  
Fuktkontroll utförd under gränsvärde se bilaga 4

Bild 8: - Invändigt, Källarplan, Missfärgning noteras nedtill på yttervägg

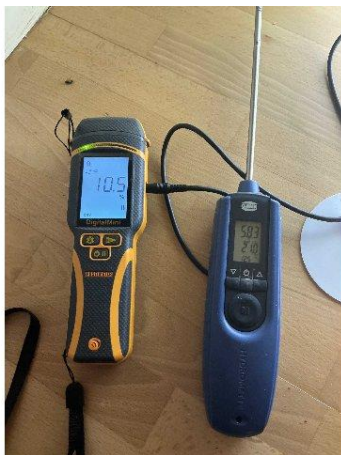
Bild 9: - Invändigt, Källarplan, Fuktkontroll utförd under gränsvärde se bilaga 4

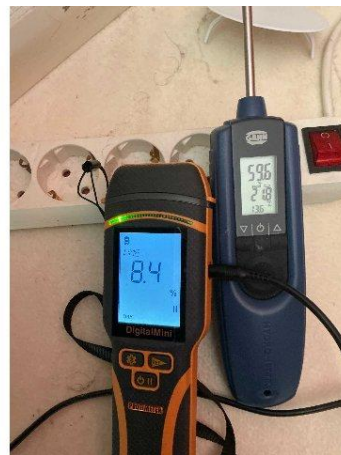
Bild 10: Invändigt, Källarplan, Fuktkontroll utförd under gränsvärde se bilaga 4

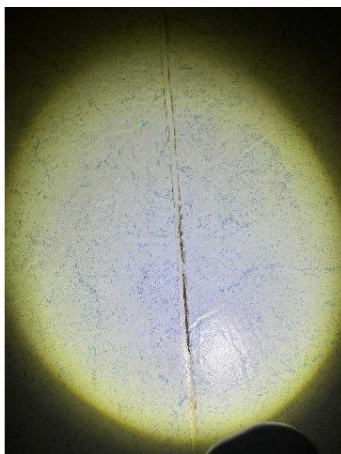
Äldre våtrum med plastmatta  
Det förekommer rörgenomföringar i golv för annat än avlopp  
Sprickor noteras på mattskarv  
Missfärgning noteras på kakelfogar  
Klämringen i golvbrunnen är lös  
Fuktindikering utförd utan avvikande resultat (utrymmet. Var nyligen använt blött)  
Se riskanalys

Äldre våtrum vars tekniska livslängd får anses vara uppnådd. Tät/-ytskiktens vattentäta egenskaper minskar med tiden och risken för bakomliggande fuktskador får anses vara förhöjd

Det förekommer felaktiga/känsliga rörgenomföringar genom tätskikt som utgör risk för vattenskada.

När klämringen är felmonterad/lös på ett eller flera sätt kan det vara svårt att få en tät anslutning av tätskiktet. Är inte anslutningen tät kan det uppstå eller uppstått fuktskador.

Bild 11: - Invändigt, Källarplan, Äldre våtrum med plastmatta  
Sprickor noteras på plastmattan

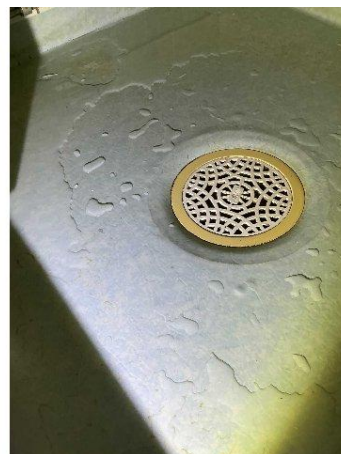
Bild 12: - Invändigt, Entréplan, Äldre våtrum med plastmatta på golvet

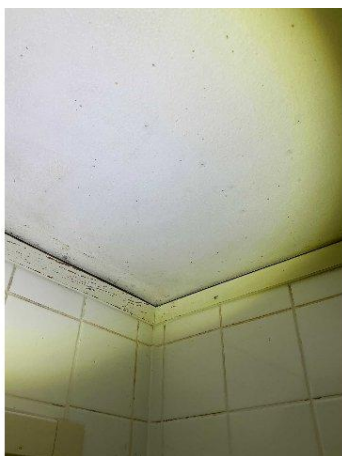
*Bild 13: - Invändigt, Entréplan, Äldre våtrum Missfärgning/fläckar noteras på innertaket*

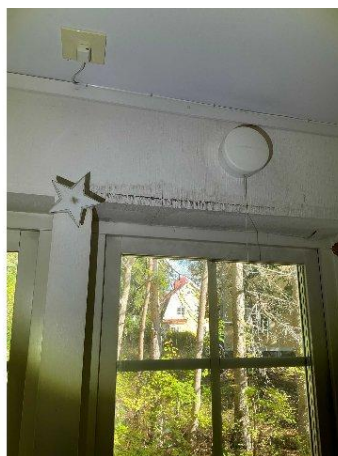
| Matrumsdel/vardagsrum | <p>Svällskada noteras på parkettgolvet vid blomkrukor (torrt vid besiktningstillfället)</p> <p>Missfärgning fuktros noteras ovan fönster (torrt vid besiktningstillfället) se säljuppsyn</p> |

*Bild 14: - Invändigt, Entréplan, Missfärgning och fuktrosor noteras ovan fönster (torrt vid besiktningsstillfället)*

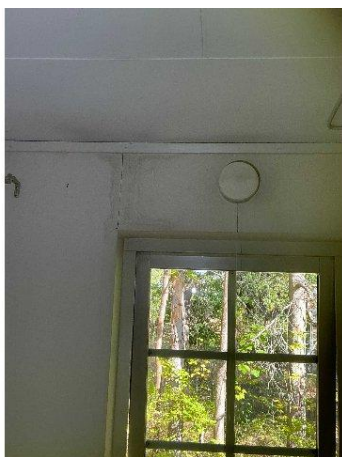
| Sovrum 1 | <p>Missfärgning och fuktrosor noteras ovan fönster (torrt vid besiktningstillfället) se säljuppsyn</p> |

*Bild 15: Invändigt, Entréplan, Missfärgning och fuktrosor noteras ovan fönster (torrt vid besiktningsstillfället) se säljuppsyn*

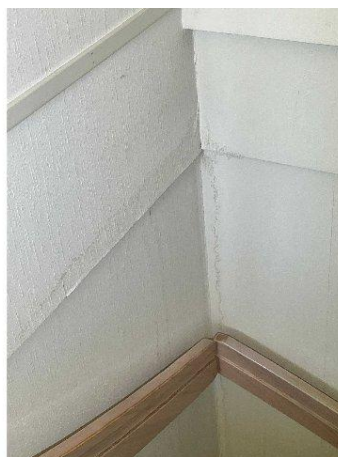
| Trappa | Missfärgning och fuktrosor noteras i trappan (torrt vid besiktningstillfället) se säljuppysning |

*Bild 16: Invändigt, Övervåning, Missfärgning och fuktrosor noteras i trappan (torrt vid besiktningsstillfället) se säljuppsyn*

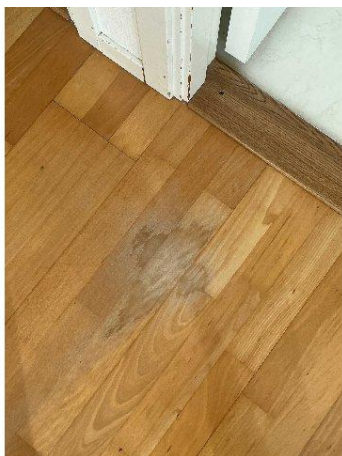
| Allrum | Missfärgning noteras lokalt på parkettgolvet |

*Bild 17: Invändigt, Övervåning, Missfärgning noteras lokalt på parkettgolvet*

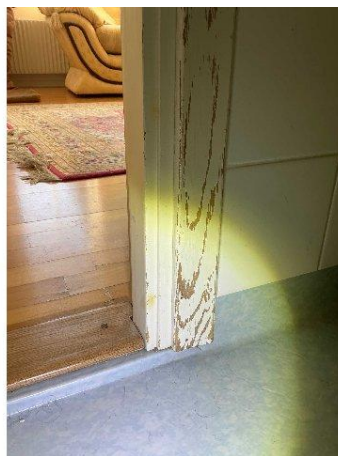
*Bild 18: - Invändigt, Övervåning, Äldre våtrum färgsläpp noteras på dörrfoder*

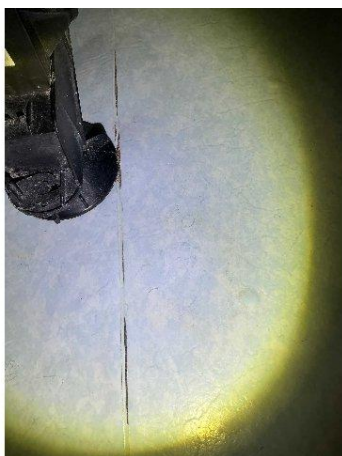
| Duschrum/wc | Äldre våtrum med plastmatta på golvet<br>Äldre standard med rörgenomföringar i golv för annat än avlopp<br>Färgsläpp noteras på dörrfoder<br>Hål noteras vid mattskarv<br>Fuktindikering utförd utan avvikande resultat |

*Bild 19: - Invändigt, Övervåning, Äldre våtrum med sprickor på skarvar plastmatta*

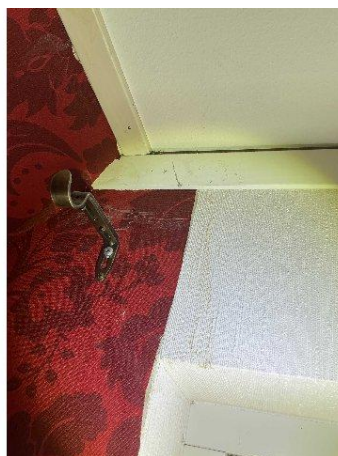
| Sovrum 1 | Missfärgning noteras ovan sovrumsfönster (torrt vid besiktningstillfället) |

*Bild 20: Invändigt, Övervåning, Missfärgning noteras ovan fönster (torrt vid besiktningsstillfället)*

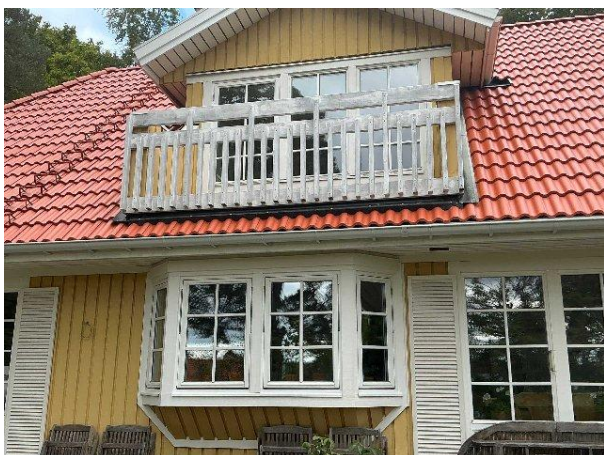
| Balkong | Underbyggd balkong går ej att se tätskikt och anslutningar under trätrallen<br>Färgsläpp noteras på balkongdörren och träfasader |

Underbyggda balkonger (när det förekommer bostadsliknande utrymme under) är känsliga konstruktioner för läckage oavsett det är trä- eller betongkonstruktioner. Detta eftersom yt-/tätskiktet bland annat nyttjas för gångbelastning och golvet utgör tak för utrymme i våningen under.

*Bild 21: - Invändigt, Övervåning, Underbyggd balkong*
