## Utlåtande över ÖVERLÅTELSEBESIKTNING

Danderyd Gulmåran 6  
Skogsviksvägen 18, 18256 Danderyd

## ÖVERLÅTELSEBESIKTNING FÖR SÄLJARE

Omfattning: Okulär besiktning av huvudbyggnad, energideklaration samt uppmätning av area  
Besiktningsdag: 2026-09-09 kl 09:00  
Närvarande: Alexander Liu

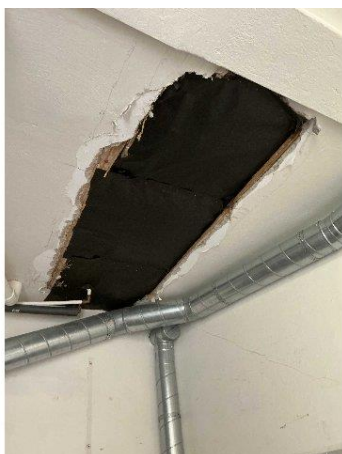
Bild 1: - Invändigt, Entréplan, Hål i innertak...

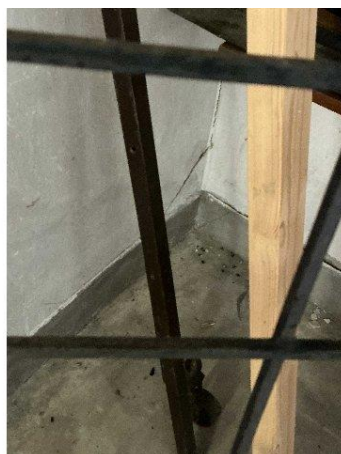
| Garage | Äldre gjutjärnsbrunn<br>Lösa elkablar vid armaturer<br>Radonsug installerad<br>Spricka i yttervägg<br>Puts i bjälklag lös |

Bild 2: - Invändigt, Entréplan, Spricka i yttervägg .

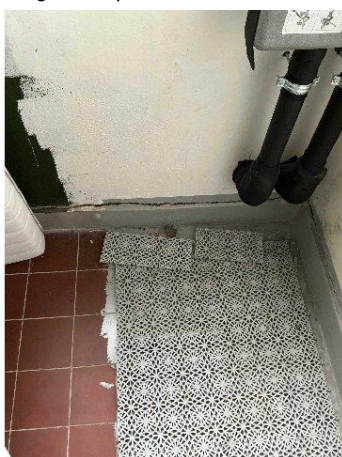
| Pannrum | Spricka i väggens nedre kant<br>Plasttrall utlagd över golv<br>Golvbrunn ej synlig (om det finns) |

Bild 3: - Invändigt, Entréplan, Spricka i väggens nedre kant  
Plasttrall utlagd)

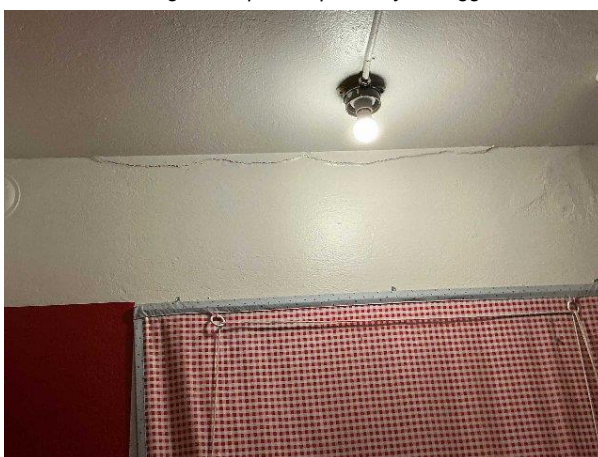
| Tvättstuga med duschkabin | Plasttrall utlagd på golv<br>Ej synlig golvbrunn<br>Sprickor i vägg |

Bild 4: - Invändigt, Entréplan, Sprickor i vägg

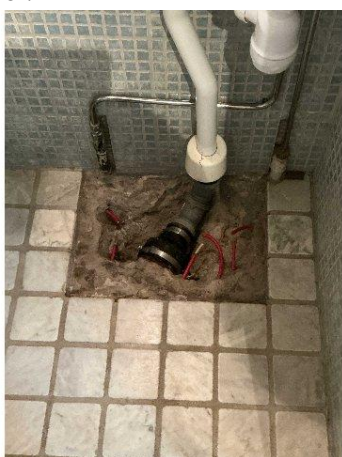
| Wc | Kontakt lös på vägg<br>Golvet är uppbilat och värmeslingorna trasiga<br>Det förekommer rör genomföringar i golv annat än för avlopp |

Bild 5: - Invändigt, Entréplan Golvet är uppbilat och  
värmeslingorna trasiga Det förekommer rörgenomföringar...

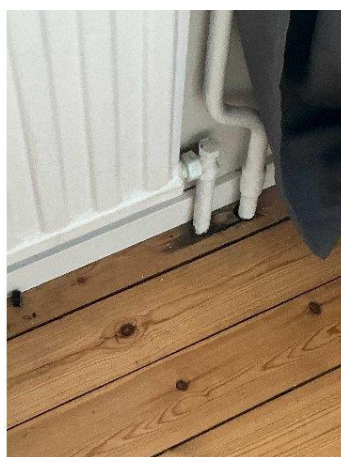
| Sovrum 2 | Missfärgning på golv vid radiator |

Bild 6: Invändigt, Entréplan, Missfärgning på golv vid radiator

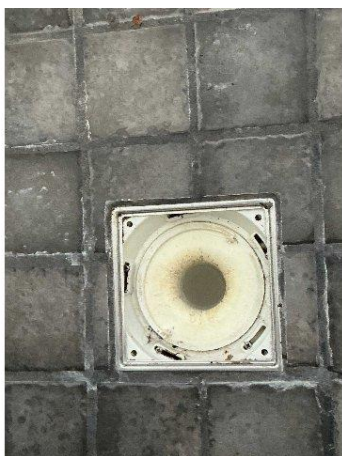
| Badrum | Renoverat 2008<br>Kvalitetsdokument saknas<br>Klämring saknas i golvbrunn<br>Äldre golvbrunn<br>Rör genomföring förekommer i vägg våtzon 1<br>Duschplats nära dörröppning<br>Se riskanalysen |

Äldre våtrum vars tekniska livslängd får anses vara uppnådd. Tät-/ytskiktens vattentäta egenskaper minskar med tiden och risken för bakomliggande fuktskador får anses vara förhöjd

Brunnsduk/klämring saknas vilket ökar risken för läckage mellan golvbrunn och eventuellt tätskikt

*Bild 7: - Invändigt, Övervakning, Renoverat 2008  
Kvalitetsdokument saknas Klämrings saknas i golvvbrunn Äldre  
golvvbrunn Rör i vägg i ...*

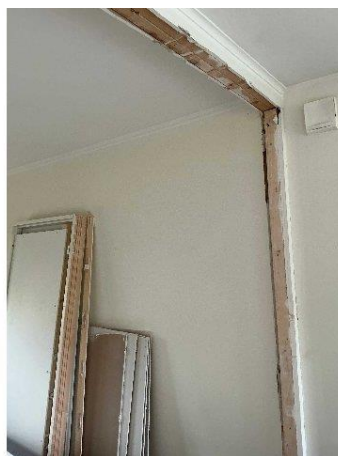
| Vardagsrum | Öppning i vägg ej färdigställd |

*Bild 8: Invändigt, Övervakning, Öppning i vägg ej färdigställd*

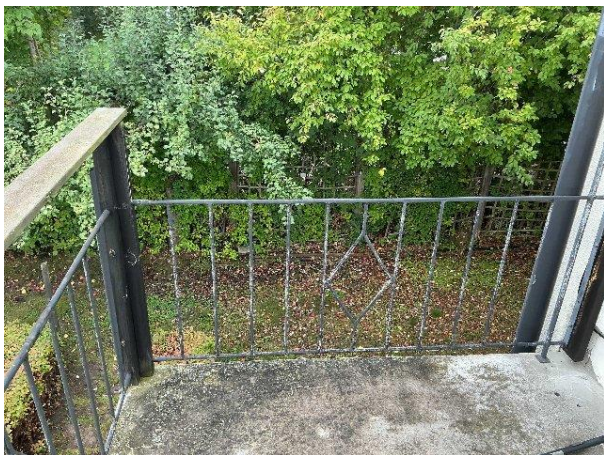
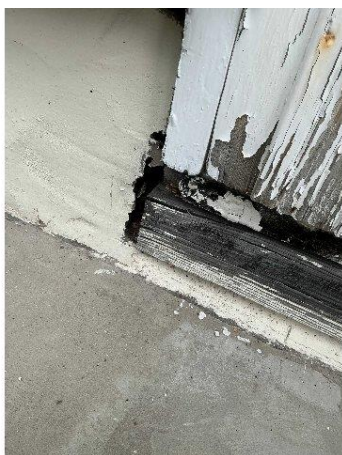
| Balkong | Del av räcketts övre del saknas<br>Räcket är rangligt och bör bytas ut det är även för lågt för dagens regler<br>Balkongdörr har renoveringsbehov<br>Glipa in till stommen mellan balkongdörr och fasad |

*Bild 9: - Utvändigt, Övrigt, Del av räcketts övre del saknas Räcket  
är rangligt och bör bytas ut det är även för lågt för dagens mått...*

*Bild 11: - Utvändigt, Övrigt, Del av räcketts övre del saknas  
Räcket är rangligt och bör bytas ut det är även för lågt för dage...*

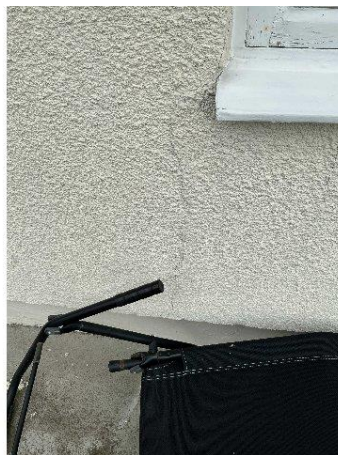
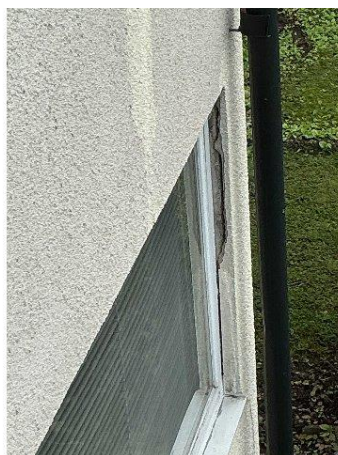
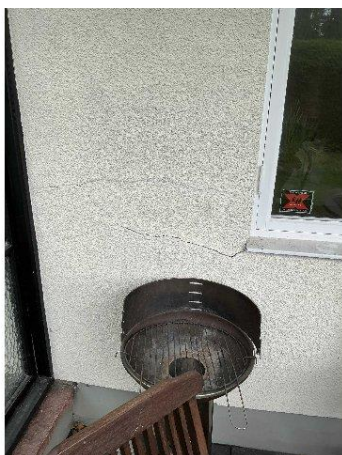
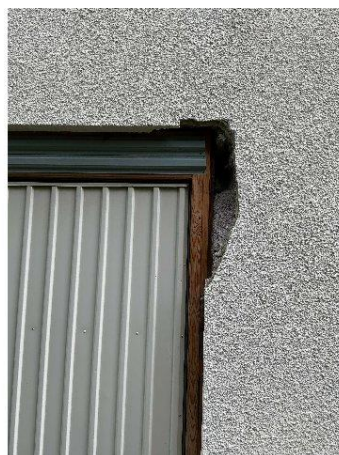
| <b>Fasad</b> | Sprickor, lagningar och lös puts noterades på fasaden |

*Bild 10: Utvändigt, Fasad, Sprickor, lagningar och lös puts  
noterades på fasaden*

*Bild 12: Utvändigt, Fasad, Sprickor, lagningar och lös puts  
noterades på fasaden*

*Bild 15: Utvändigt, Fasad, Sprickor, lagningar och lös puts  
noterades på fasaden*

*Bild 16: Utvändigt, Fasad, Sprickor, lagningar och lös puts  
noterades på fasaden*

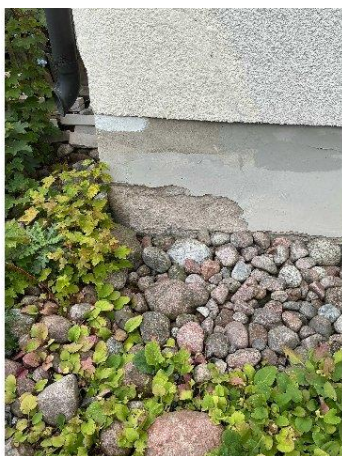
| <b>Grundmur/Hussockel</b> | Lös puts på sockel<br>Delvis är hussockeln dold av trall |

*Bild 13: - Utvändigt, Grundmur/Hussockel, Lös puts på sockel  
Delvis är hussockeln dold av trall*

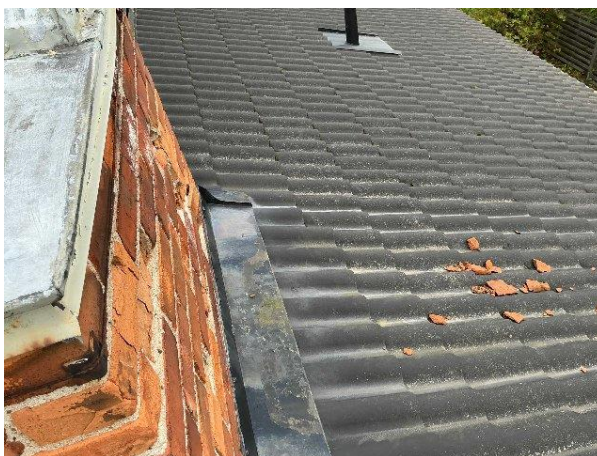
| <b>Yttertak</b> | Frostsprängd tegel på skorsten<br>Regnskydd saknas på skorsten |

*Bild 14: - Utvändigt, Yttertak, Frostsprängd tegel på skorsten  
Regnskydd saknas på skorsten*

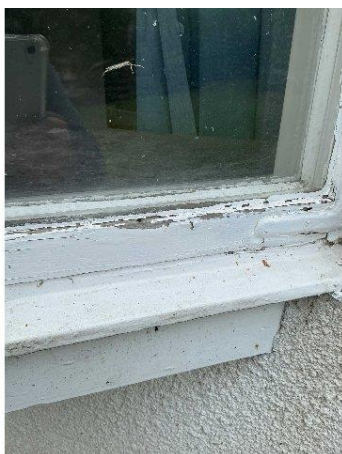
| <b>Fönster</b> | Färg och kittsläpp noterades på fönster |

*Bild 17: Utvändigt, Fönster, Färg och kittsläpp noterades på  
fönster*

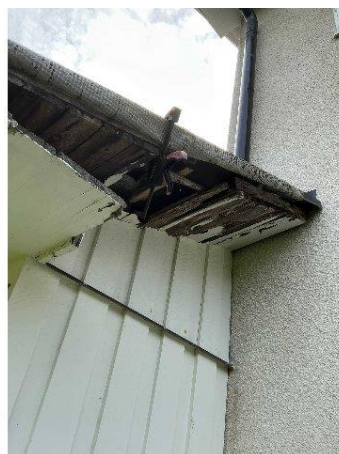
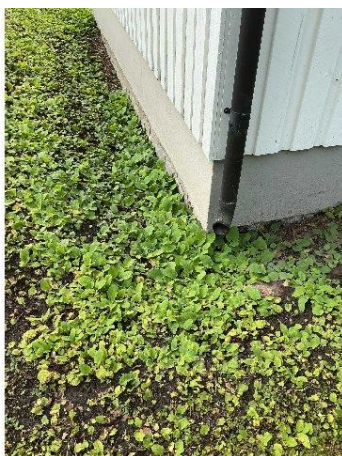
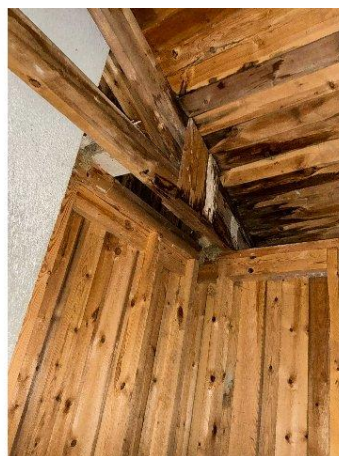
| Garage | Skada/läckage i taket noterades (behöver lagas)<br>Ståndplåt mot hus glipar<br>Sättningar i hörn under grundbalk noterades<br>Enklare osiolerat garage Garagedörr glipar |

*Bild 18: - Utvändigt, Övrigt, Skada i taket noterades. Ståndplåt  
mot hus glipar. Sättningar i hörn under grundbalk noterades. D...*

Bild 19: - Utvändigt, Övrigt, Skada i taket noterades Ståndplåt mot hus glipar Sättningar i hörn under grundbalk noterades D...

Bild 20: - Utvändigt, Övrigt, Skada i taket noterades Ståndplåt mot hus glipar Sättningar i hörn under grundbalk noterades D...
