Uppdragsnummer 22010235  
2026-265

## ÖVERLÅTELSEBESIKTNING

NÄSBYPARK 54:11

Utsiktsvägen 3, 183 52 Täby

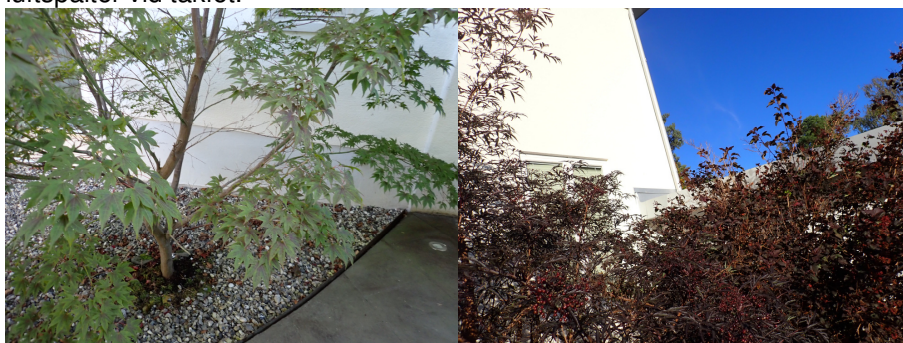
Närliggande planteringar mot entré samt mot låga delen.

Närliggande planteringar kan komma att påverka grundkonstruktioner, fasader vind och tak negativt då rötter underminerar grundkonstruktioner (med risk för sättningsskador) och grenar fuktbelastar fasader.

Takkonstruktioner kan även påverkas negativt (nedskräpning av tak, flyttande av takpannor och liknande) samt att planteringar kan täppa till luftspalter vid takfot.

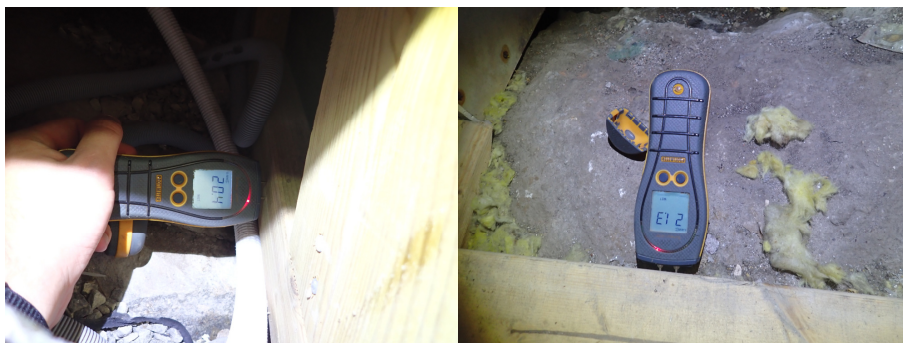
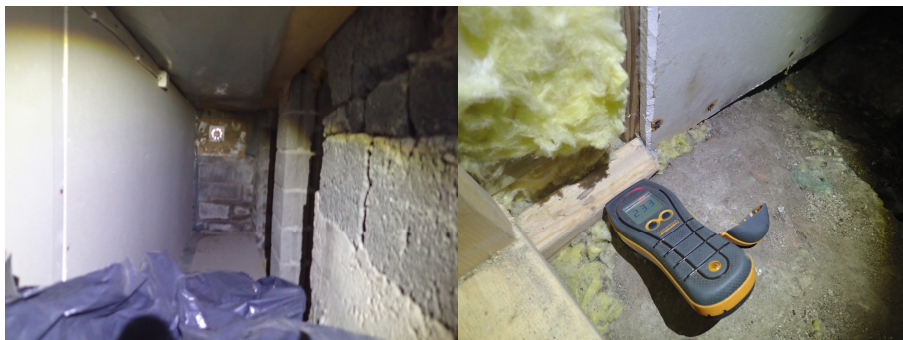
Souterränggrund/delar under marknivå är en känd riskkonstruktion.

Risk föreligger för att inklädda delar och/eller trädetaljer samt övrigt organiskt material som ansluter mot golv och väggar (trösklar, limmer, textil, papperstapeter och dylikt) i souterrängplanet kan ha/få fukt, mögel och rötrelaterade skador med anledning av normalt förekommande fuktvandring genom grundmurar och golv samt om brister förekommer i dagvattenledningar, dränering och tätskikt. Inbyggt/nyttjande av tryckimpregnerat virke i konstruktionen kan leda till kraftig avvikande lukt.

Vid fuktkvotsmätning noterades värden över rekommenderat gränsvärde i impregnerade träreglar mot berg i husets tvättstuga/bastu.

Fuktkvot (FK) indikerar i procent hur mycket vatten finns i materialet i relation till vikten av båda. Fuktkvoten visar förhållandet mellan fukttinnehåll i kg och mängden torrt material i kg. Kritiskt värde gällande fuktkvoten ligger vid värden över 17 % för i gran och furuvirke.

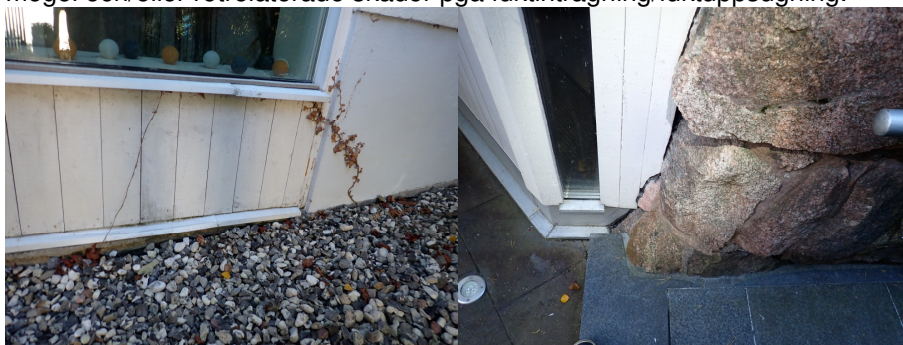
2st sprickor i fasader noteras (mot poolsidan samt ovan carportsdel).  
Fasadpaneler TV om entrédel är slitna i färgen och ansluter lågt/nära marken  
(i igenbyggd garageport).  
Fasadstomme ansluter mot sten TH om entrédörr.

Trästommar/träpaneler som ansluter nära mark/sten löper risk för att få fukt,  
mögel och/eller rötrelaterade skador pga fuktinträgning/fuktuppsugning.

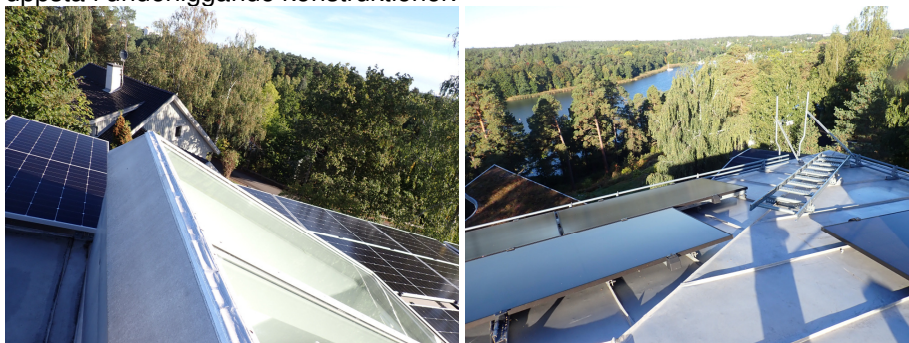
Solcellssystemet i sin helhet och delar under solcellerna är ej besiktigade.

Takfönster är en känd riskkonstruktion, tätning kring höga takfönster ska  
hållas under uppsikt.

Takfönster är en känd riskkonstruktion, risk finns om mindre brister  
uppkommer i tätningen mellan fönster och tak så kan detta orsaka  
takläckage. om läckage inträffar kan fukt mögel och/eller rötrelaterade skador  
uppträda i underliggande konstruktioner.

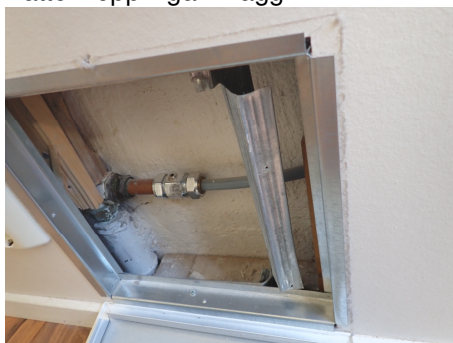
Vattenkopplingar i vägg.

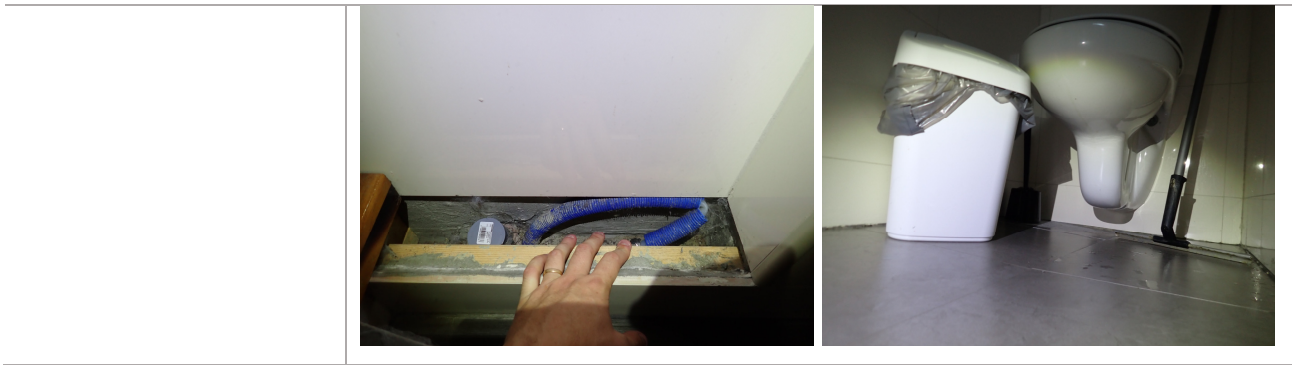
Avvikande lukt i bastu/tvättstuga, höga fuktvärden i träreglar in mot bergklackar i bastu/tvättstuga (se riskanalys avseende grundmur hussockel utvändigt).

Tätskiktet är 20 år gammalt.

Ojämnt fall på golvbeläggningen, en del bomljud noteras i klinkergolv.

Tätskikt saknar i inbyggd WC.

Tröskel saknas mot hall.

Böjt vattenrör i slits i vägg mot baksidan.

Äldre tät/ytskikt har nedsatt funktion vilket innebär att ytskiktet/tätskiktet inte längre kan garanteras vara vattentätt och risk finns för att vatten tränger igenom ytskiktet/tätskiktet.

Avsaknad av tät botten och skvallerrör i inbyggd WC innebär en risk vid eventuellt läckage då upptäckten av läckaget kan försenas vilket leder till att större fuktrelaterade skador uppstår än nödvändigt.

Ovanstående kan leda till att fukt, mögel och/eller rötrelaterade skador kan förekomma/uppstå i anslutning till noterade brister/risker.

Orsak till, omfattning av och åtgärd av problemet ska utredas/utföras av fackman.

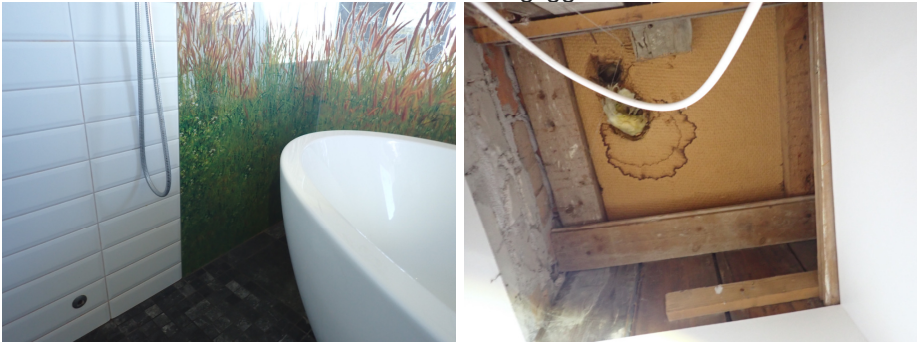
| WC/dusch/badrum: | <p>Fogade glasfönster i våtzon 1, är en svag punkt.<br/>Självdraagsventilation i våtrum.<br/>Fuktros i innertak i klädskap, torr vid besiktningen bedöms som äldre.</p> <p>Risikanalys<br/>Glaspartier i våtzon 1 kan ge upphov till skador om otätheter uppstår i fogar och övergångar med risk för fukt, mögel och/eller rötrelaterade skador.</p> <p>Avsaknad av mekanisk ventilation i våtrum ökar risken för fukt, mögel och/eller rötrelaterade skador i omkringliggande konstruktioner (vind/tak/vägg mm). Eftersom fuktig luft och vattenånga då ej ventileras bort på ett effektivt sätt utan istället riskerar att läcka in i omkringliggande konstruktioner.</p> |
