2026-11-10

Utlåtande över
ÖVERLÅTELSEBESIKTNING

Danderyd Bjärt 8

Nybytorpsvägen 10, 18254 Djursholm

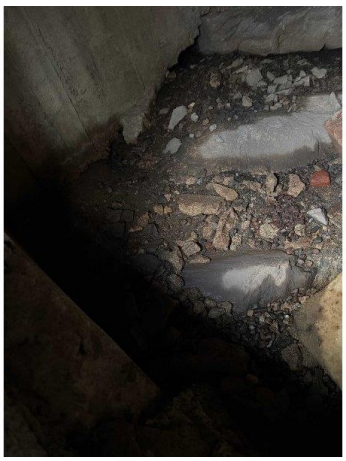
Bild 7: Utvändigt, Krypgrund 1, Krypgrunden är endast besiktad via lucka då öppningen är för liten att krypa in genom...

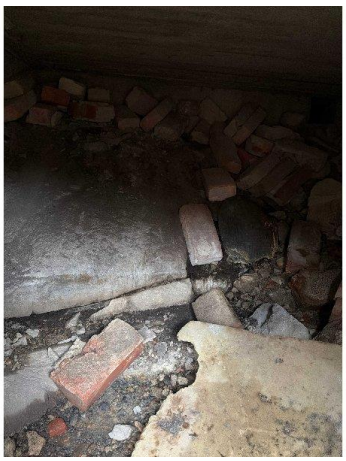
Bild 8: Utvändigt, Krypgrund 1, Krypgrunden är endast besiktad via lucka då öppningen är för liten att krypa in genom...

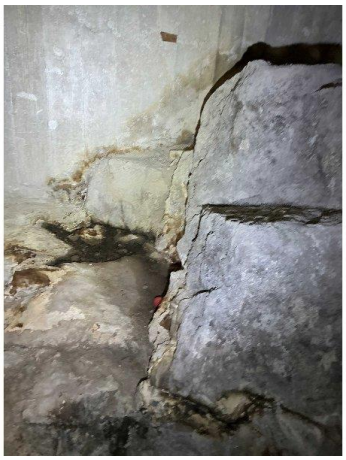
betongmur och är inte besiktad Inträngande vatten noteras på krypgrundens mark Fuktavvisande plastfolie saknas över marken Kryp-/torpargrunden utan ventiler, se riskanalysen
Outrgrävt/bergrum/krypgrund 3	Spår av inträngande vatten mellan berg och grundmur noterades i grunden Fuktavvisande plastfolie saknas över grundens botten Se riskanalysen

Krypgrund utan ventiler är en riskkonstruktion som kan drabbas av ”mögelskador” och röta i ovanliggande golvkonstruktioner.

Bild 11: - Utvändigt, Outrgrävt/bergrum/krypgrund 3, Spår av inträngande vatten mellan berg och grundmur noterades i grunden ...

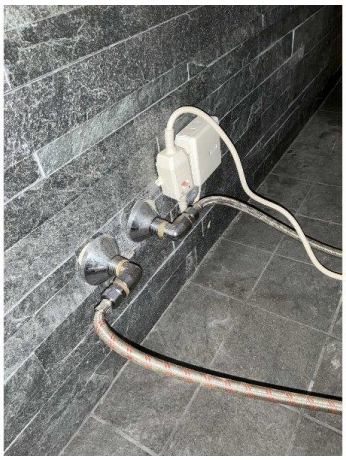
Bild 16: - Invändigt, Souterrängplan, Genomföringar i vägg bakom spabad...
