Utlåtande över
ÖVERLÅTELSEBESIKTNING

Danderyd Fyren 24

Kevinge strand 21j, 18257 Danderyd

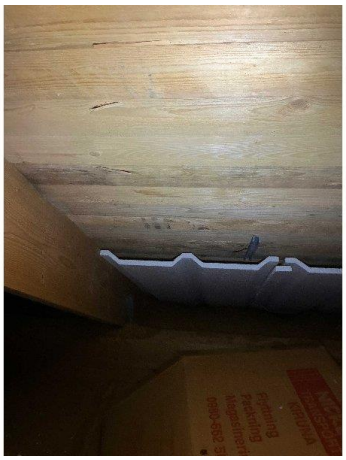
Bild 8: Utvändigt, Vind, Några mindre fuktmärken noterades på råsponten samt på gipskiva mot fasad (torrt vid besiktning)

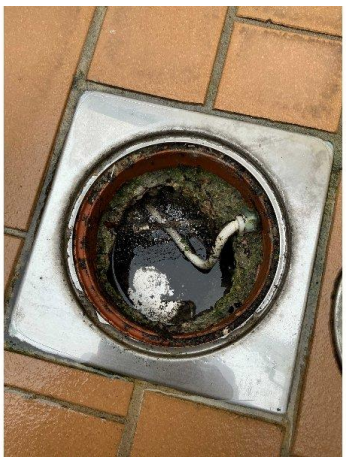
Underbyggda balkonger (när det förekommer bostadsliknande utrymme under) är känsliga konstruktioner för läckage oavsett det är trä- eller betongkonstruktioner. Detta eftersom yt-/tätskiktet bland annat nyttjas för gångbelastning och golvet utgör tak för utrymme i våningen under.

Bild 13: - Utvändigt, Balkong, Underbyggd balkong se riskanalysen Äldre golvbrunn noterades
