Uppdragsnummer 22010235  
2026-058

## ÖVERLÅTELSEBESIKTNING

CEDERN 45

Alvägen 41, 182 48 Enebyberg

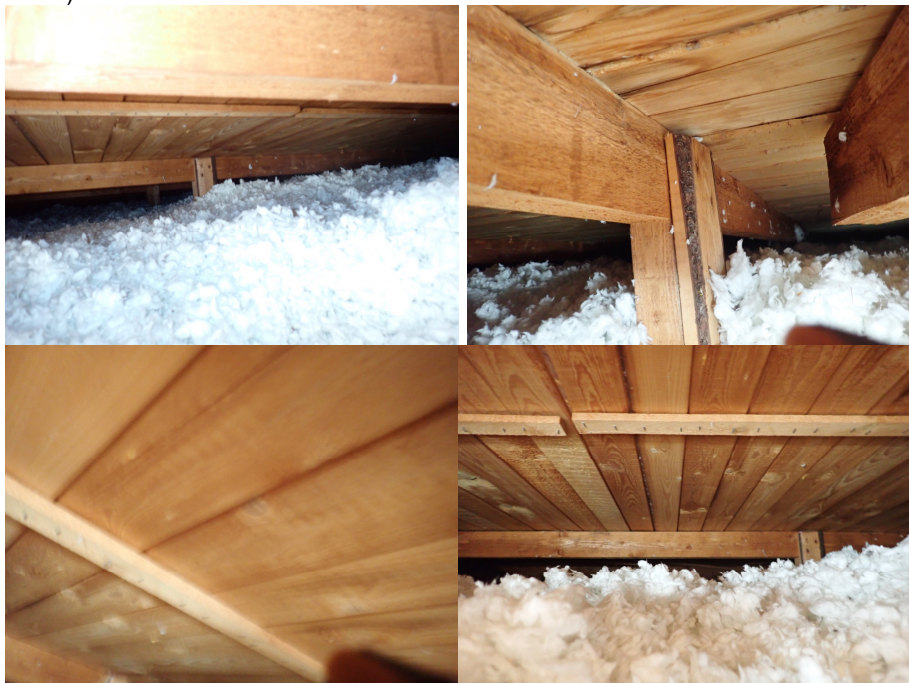
**Vind**

Nockvind är besiktigad från taklucka och ca 1 meter runt om (OBS gemensam vind, 2st luckor totalt på hela huskroppen ej placerade direkt ovan nr 41).

Vid fuktkvotsmätning noterades värden under rekommenderat gränsvärde.
