Utlåtande över

ÖVERLÅTELSEBESIKTNING

DANDERYD FOLKVANG 20
Sveavägen 9C, 182 60 Djursholm

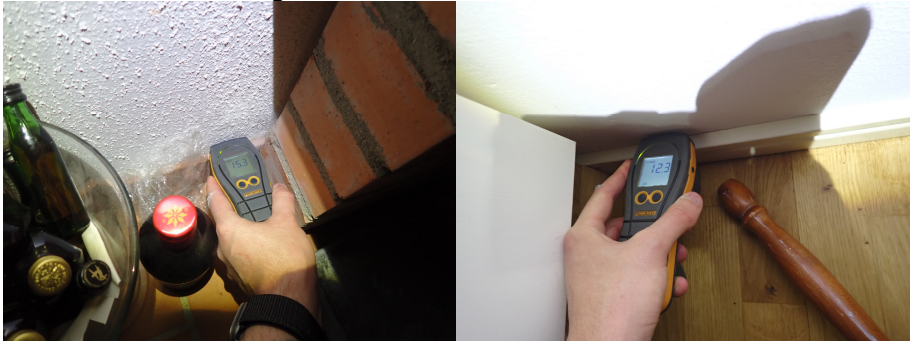
Mark:	-----
Grundmur/Hussockel:	<p>Souterränggrund är en känd riskkonstruktion.</p> <p>Riskanalys Risk föreligger för att inklädda delar och/eller trädetaljer samt övrigt organiskt material som ansluter mot golv och väggar (trösklar, limmer, textil, papperstapeter och dylikt) i souterrängplanet kan ha/få fukt, mögel och rötrelaterade skador med anledning av normalt förekommande fuktvandring genom grundmurar och golv samt om brister förekommer i dagvattenledningar, dränering och tätskikt.</p> <p><i>Fukt</i> <i>Vid fuktkvotsmätning i siporexmurar noterades värden under rekommenderat gränsvärde.</i></p> <p><i>Fuktkvot (FK) indikerar i procent hur mycket vatten finns i materialet i relation till vikten av båda. Fuktkvoten visar förhållandet mellan fuktinnehåll i kg och mängden torrt material i kg. Kritiskt värde gällande fuktkvoten ligger vid värden över 17 % för i gran och furuvirke.</i></p>

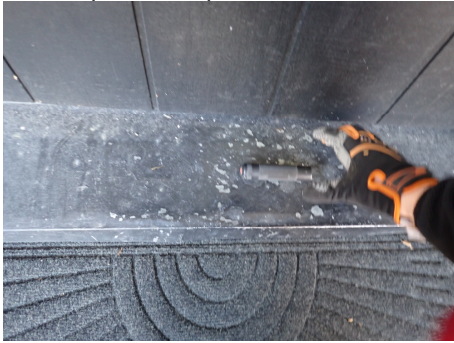
Fasad:	-----
Dörrar:	<p>Bakfall på tröskelplåtar.</p>

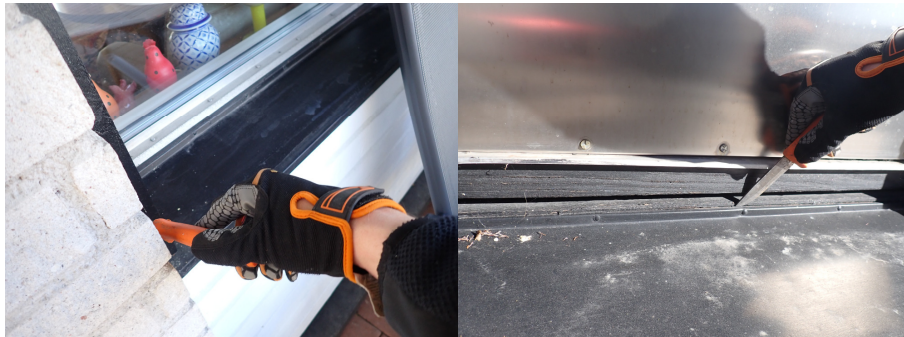
Äldre isolerglas fönster.
Otätt in/glipor in mellan fönster/dörrar, tegelfasader och tröskelplåtar.

Otätta delar/glipor i fasader och runt fönster/dörrar kan leda till att dagvatten tar sig in i bakomliggande konstruktioner och kan då orsaka fukt, mögel och/eller rötrelaterade skador.

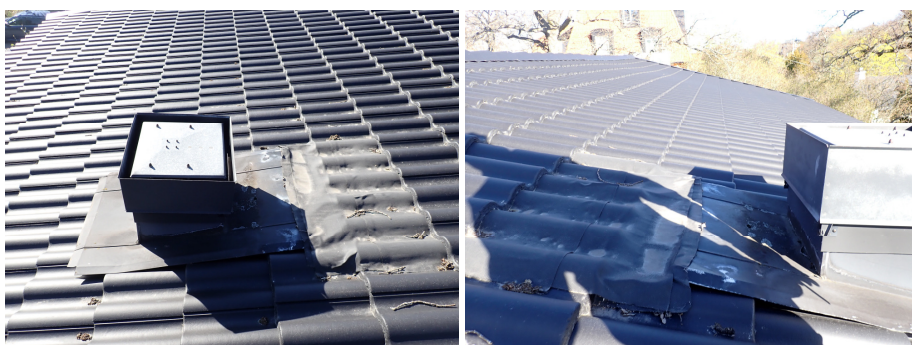
Äldre takplåt kring ventilationshuv.

Äldre takgenomföringar kan leda till att dagvatten tränger in på vinden vilket i sin tur kan leda till fukt, mögel och/eller rötrelaterade skador på underliggande konstruktioner.

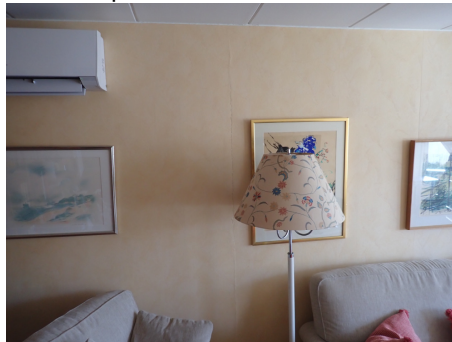
Rörelsespricka i blockskarv.

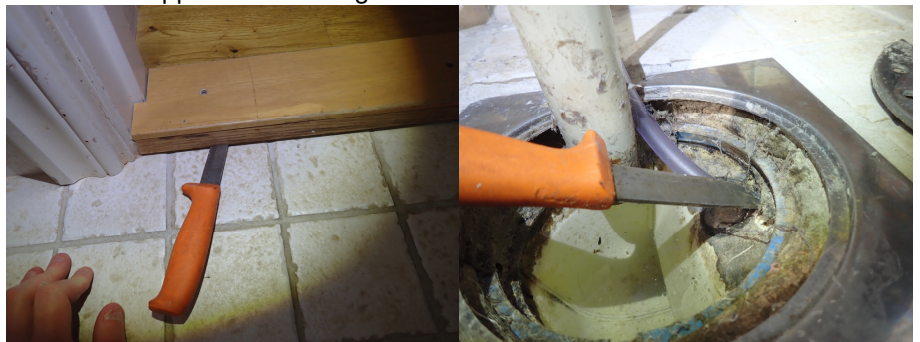
Tätskiktet är över 20 år gammalt.
Rör genomföringar i golvtätskikt.
Äldre golvbrunnar av plast, ej utbytta vid renoveringen.
Golvbrunnsmanschett sticker fram under klämring i golvbrunn vid tvättedel.
Tätskikt saknas mot tröskel.

Äldre tät/ytskikt har nedsatt funktion vilket innebär att ytskiktet/tätskiktet inte längre kan garanteras vara vattentätt och risk finns för att vatten tränger igenom ytskiktet/tätskiktet.

Ej utbytt golvbrunn i samband med våtrumsrenovering kan medföra att tätskikt, klämring och/eller brunnsmanschett ansluter sämre mot golvbrunnen.

Ovanstående kan leda till att fukt, mögel och/eller rörelserelaterade skador kan förekomma/uppstå i anslutning till noterade brister/risker.

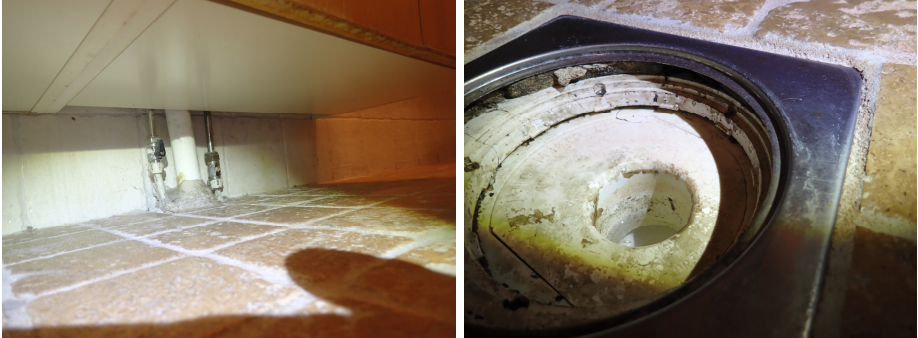
Sovrum 2:	-----
WC/dusch/bastu:	<p>Tätskiktet är över 20 år gammalt. Rör genomföringar i golvtätskikt (under handfat). Flackt/dåligt fall på golvbelägningen.</p> <p>Risikanalyt Äldre tät/ytskikt har nedsatt funktion vilket innebär att ytskiktet/tätskiktet inte längre kan garanteras vara vattentätt och risk finns för att vatten tränger igenom ytskiktet/tätskiktet.</p> <p>Ovanstående kan leda till att fukt, mögel och/eller rörelaterade skador kan förekomma/uppstå i anslutning till noterade brister/risker.</p>

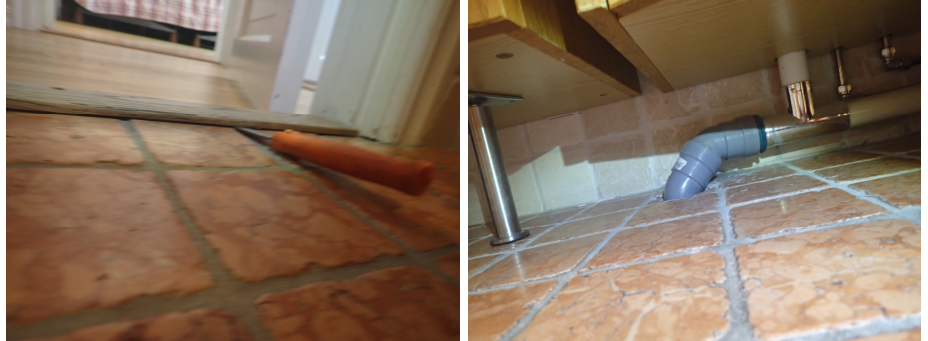
Tätskiktet är över 20 år gammalt.
 Avloppstos för handfat ansluter under klinkernivå.
 Flack/dåligt fall på golvbeläggningen.
 Tätskikt saknas mot tröskel.

Äldre tät/ytskikt har nedsatt funktion vilket innebär att ytskiktet/tätskiktet inte längre kan garanteras vara vattentätt och risk finns för att vatten tränger igenom ytskiktet/tätskiktet.

Ovanstående kan leda till att fukt, mögel och/eller rörelaterade skador kan förekomma/uppstå i anslutning till noterade brister/risker.

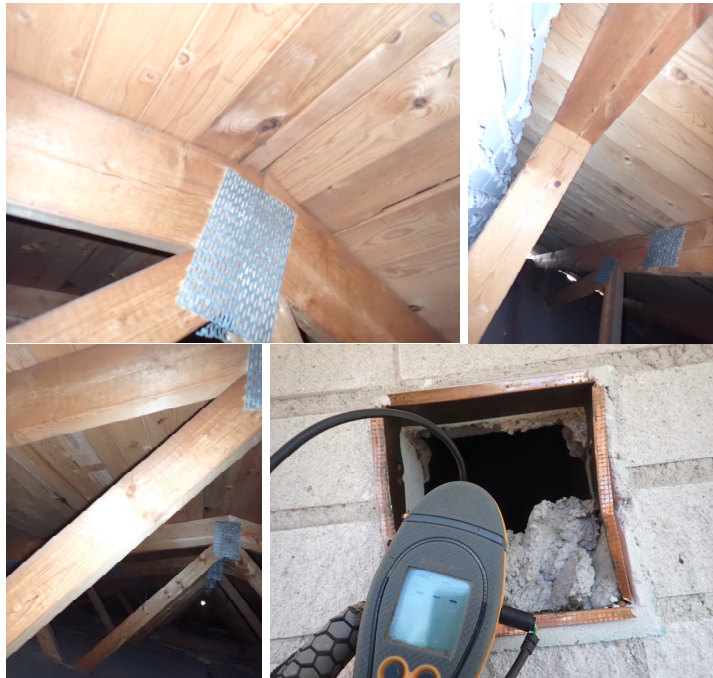
Lucka saknas för besiktning av vind, vinden är endast ytterst lokalt besiktigat via gavelventil från altansidan.

Lucka för kontroll ska tas upp. Eventuella fel/skador som hittas ska utredas av fackman.
